**CONTENÇÃO DE TALUDES RODOVIÁRIOS EM SITUAÇÕES EMERGENCIAIS  
ESTUDO DE CASO BR-282/SC**

Palhoça  
2017

Trabalho de Conclusão de Curso  
apresentado ao Curso de Engenharia Civil  
da Universidade do Sul de Santa Catarina  
como requisito parcial à obtenção do título  
de Engenheira Civil.

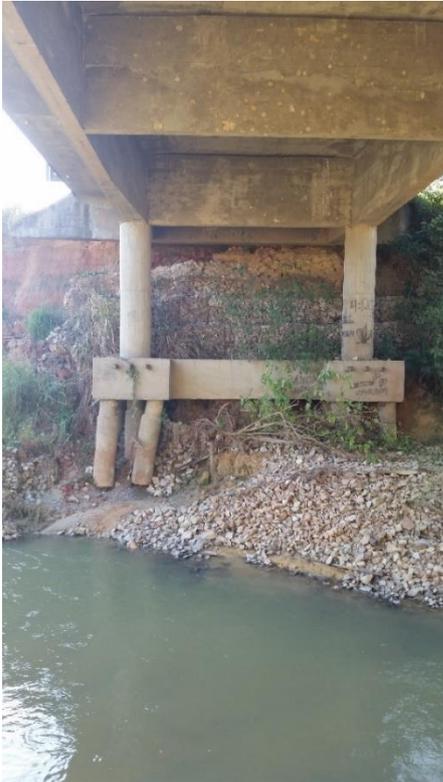
Figura 39 – Vista do conjunto de fundações lado Leste da ponte. O bloco norte (à esquerda da foto) estava a cerca de 2,5 metros do nível da margem do rio, situação provocada pelo avanço progressivo da erosão da margem do rio. Ao fundo vê-se o deslocamento do gabião em direção ao bloco norte.

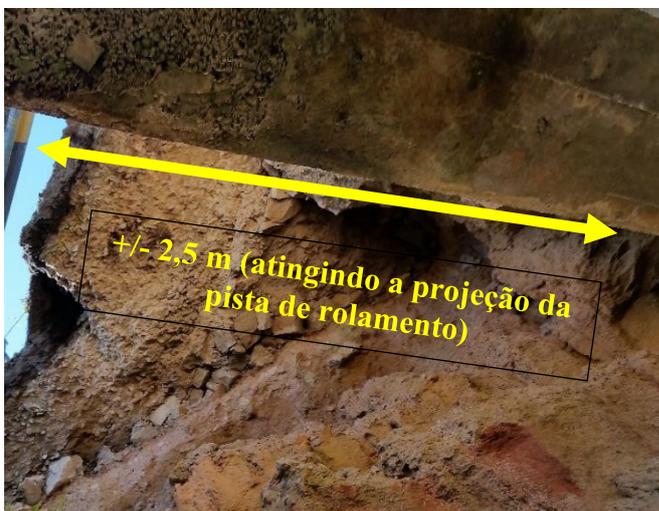
Figura 50 - Aproximação do avanço da erosão que atingiu o encontro leste da ponte, representado por perda do aterro junto a face norte do encontro, descalçando o acostamento. A continuidade deste processo, sobretudo se houver elevação do nível d'água do rio, pode representar a perda do encontro e interdição da pista de sentido Florianópolis – Lages.

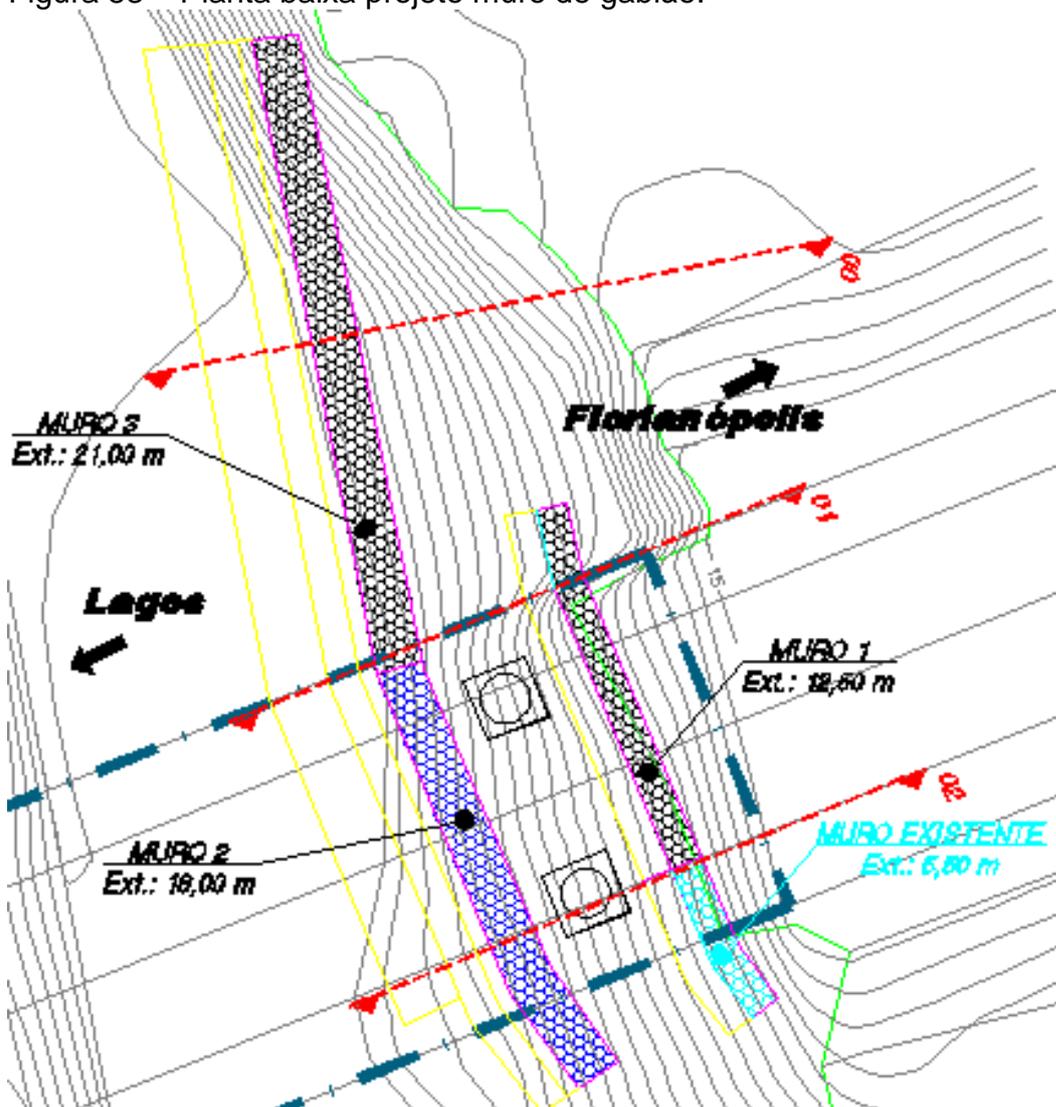
Figura 53 – Planta baixa projeto muro de gabião.

O projeto contemplou três seções distintas. O Muro 1 seguiu a seção do muro já existente, o qual havia sofrido com os efeitos da erosão. O Muro 3, foi dimensionado visando conter o processo erosivo causado pelo movimento do Rio Matias, alargando-o até o limite da faixa de domínio de 40,00 metros em relação ao eixo da rodovia.

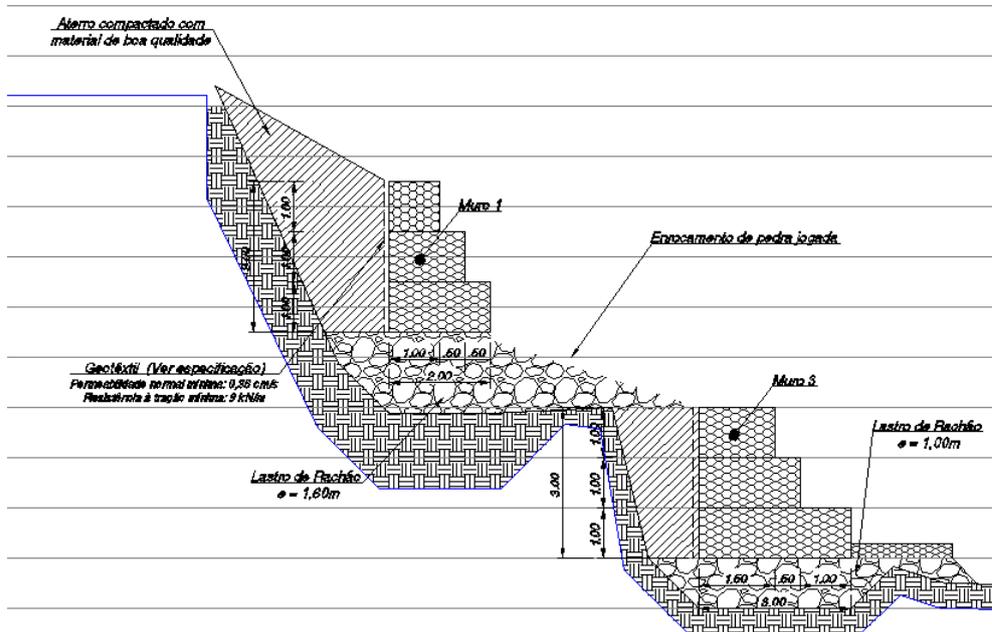
Figura 54 – Seção Muros 1 e 3, Estaca 01.

As seções dos Muros 1 e 3 estão representados na Figura 54 a seguir (Estaca 01 da planta baixa).

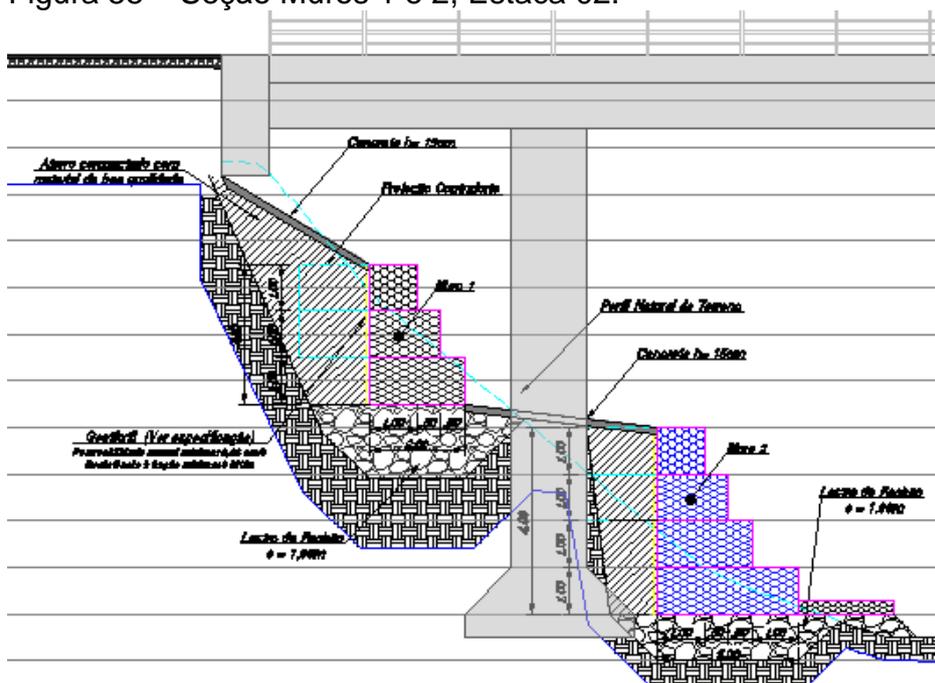
Figura 55 – Seção Muros 1 e 2, Estaca 02.

O Muro 2, representado na Figura 55, foi dimensionado não só objetivando a proteção do aterro contra o processo erosivo, mas também a proteção das estacas da ponte, que, como citado anteriormente, estavam expostas.

Para a análise de estabilidade foi escolhido o Muro 2 por ser a seção crítica de projeto: apresenta a maior altura, carrega a carga do Muro 1 junto com a carga do aterro e também está exposto ao movimento do Rio Matias, com o nível da água variável.

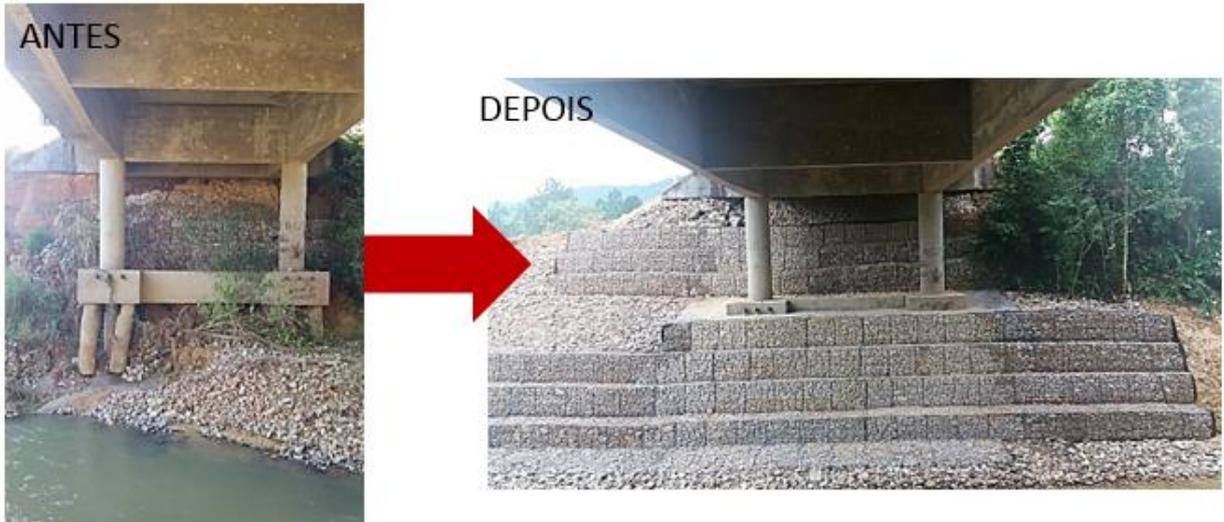
Figura 57 – Muro de gabião posicionado, seção crítica.

As Figuras 57 e 58 representam o antes e depois da cabeceira estudada.

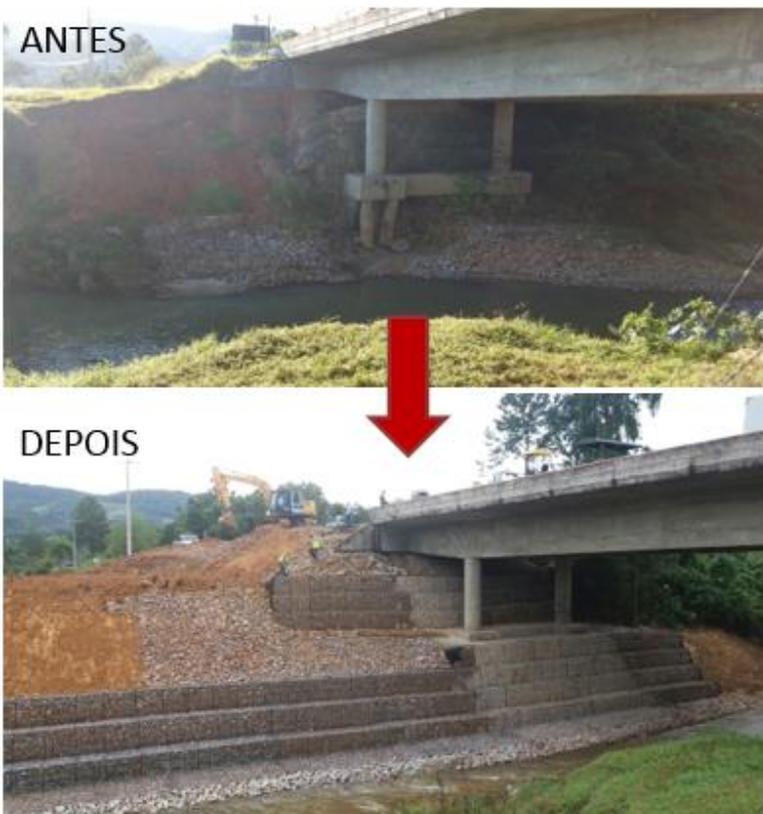
Figura 58 – Muro de gabião posicionado, visão geral.

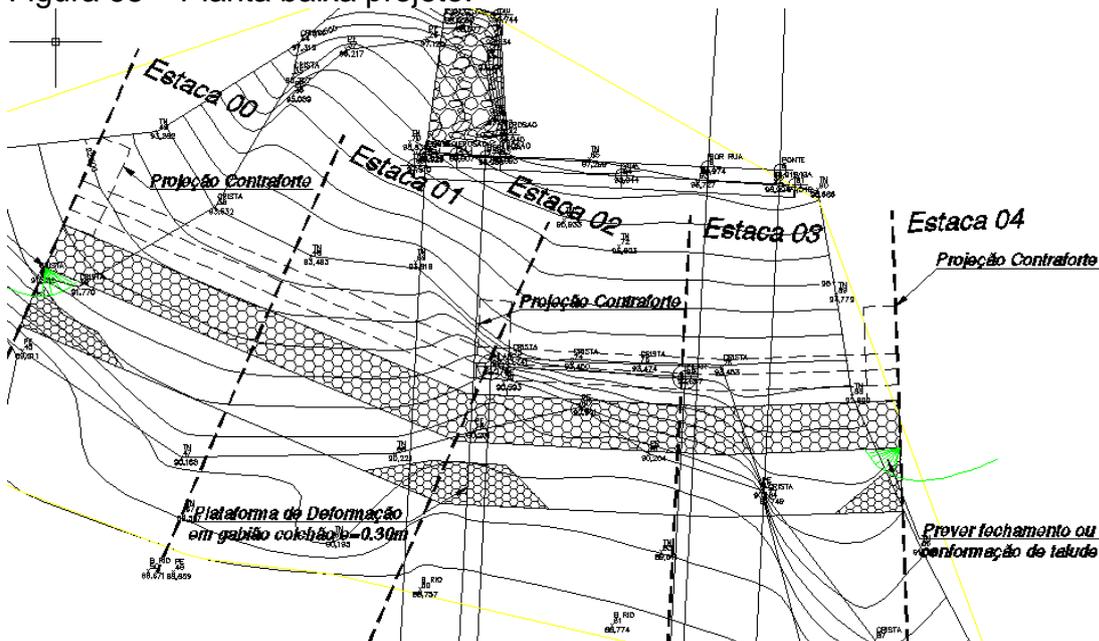
Figura 68 – Planta baixa projeto.

Na Figura 68 encontra-se o projeto adotado para esta situação.

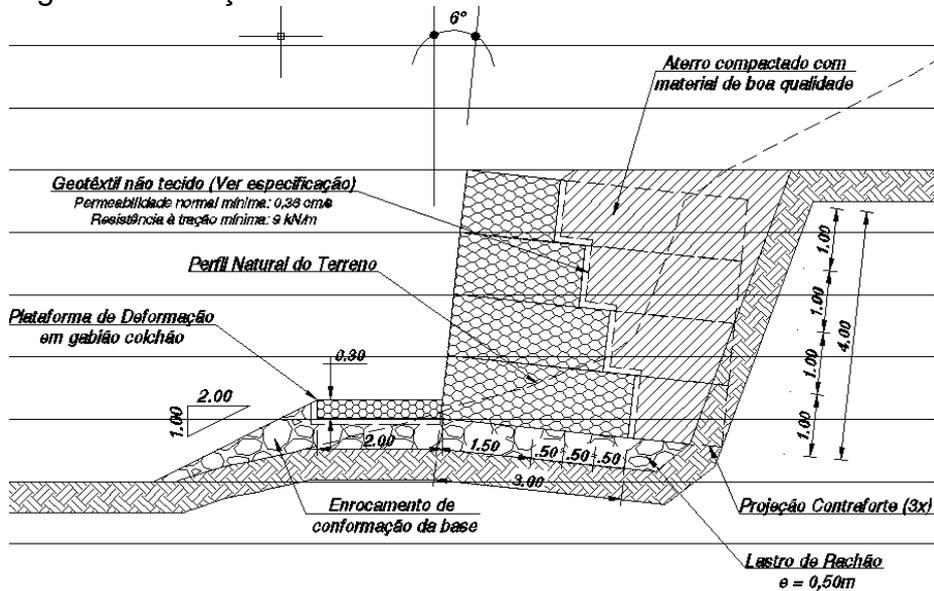
Figura 69 – Seção do muro.

Para o caso da Ponte sobre o Rio Bonito, foi adotada apenas uma seção de muro, representada na Figura 69.

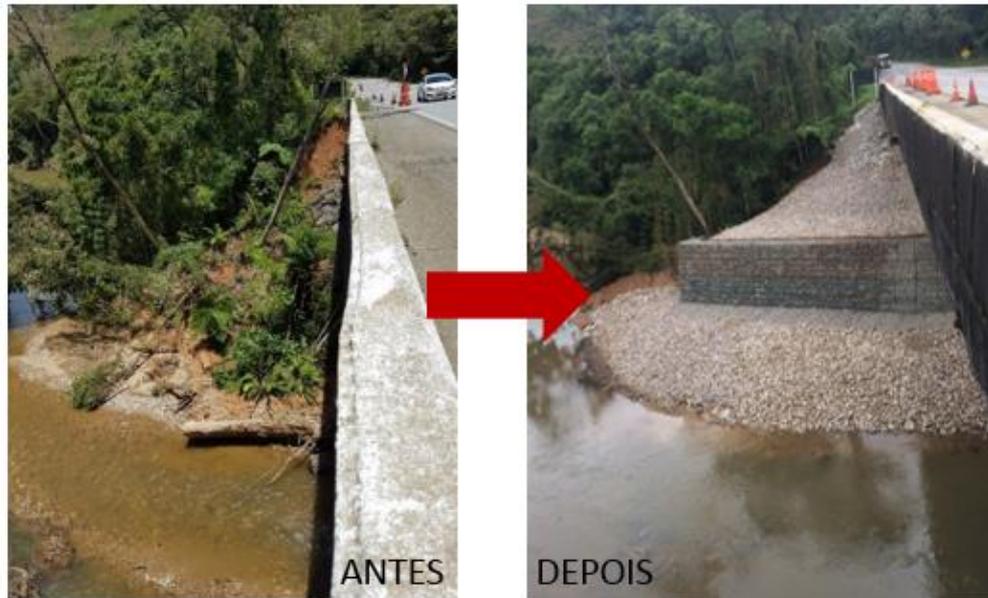
Figura 71 – Muro de gabião posicionado.

As Figuras 71 e 72 representam o antes e depois da cabeceira estudada.

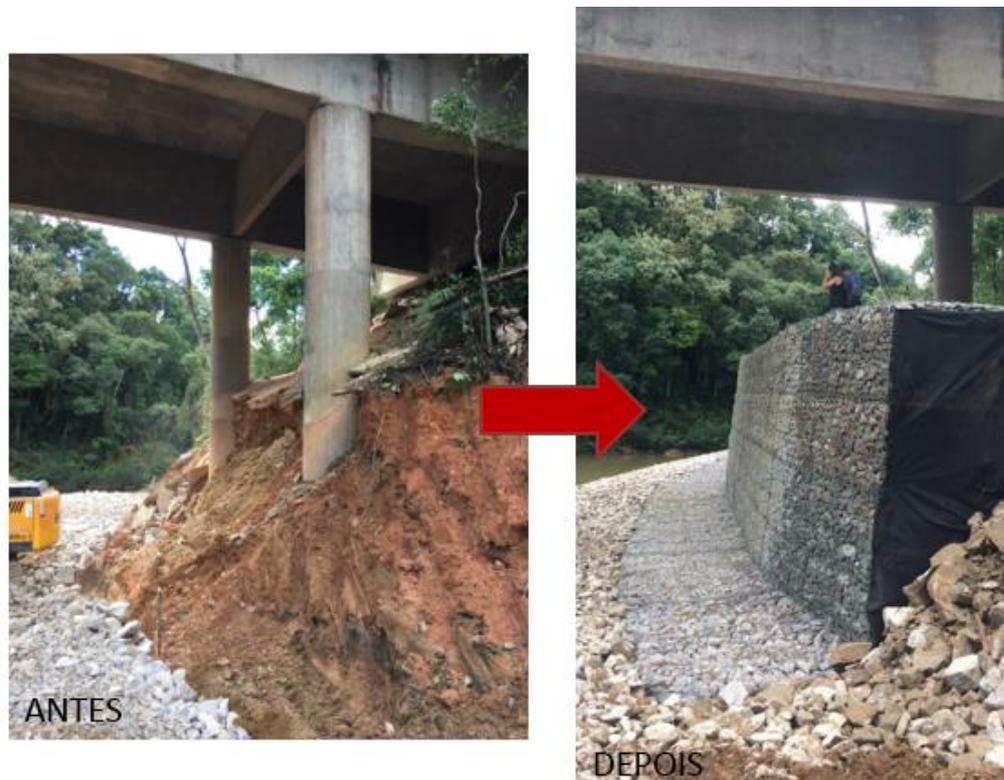
Figura 72 – Muro de gabião posicionado.
