UNIVERSIDADE DO SUL DE SANTA CATARINA
ALCIDES PROINELLI NETO

**MANIFESTAÇÕES PATOLÓGICAS DE UMIDADE NAS PAREDES:
UM ESTUDO DE CASO NA REGIÃO SUL DE SANTA CATARINA**

Tubarão

2017

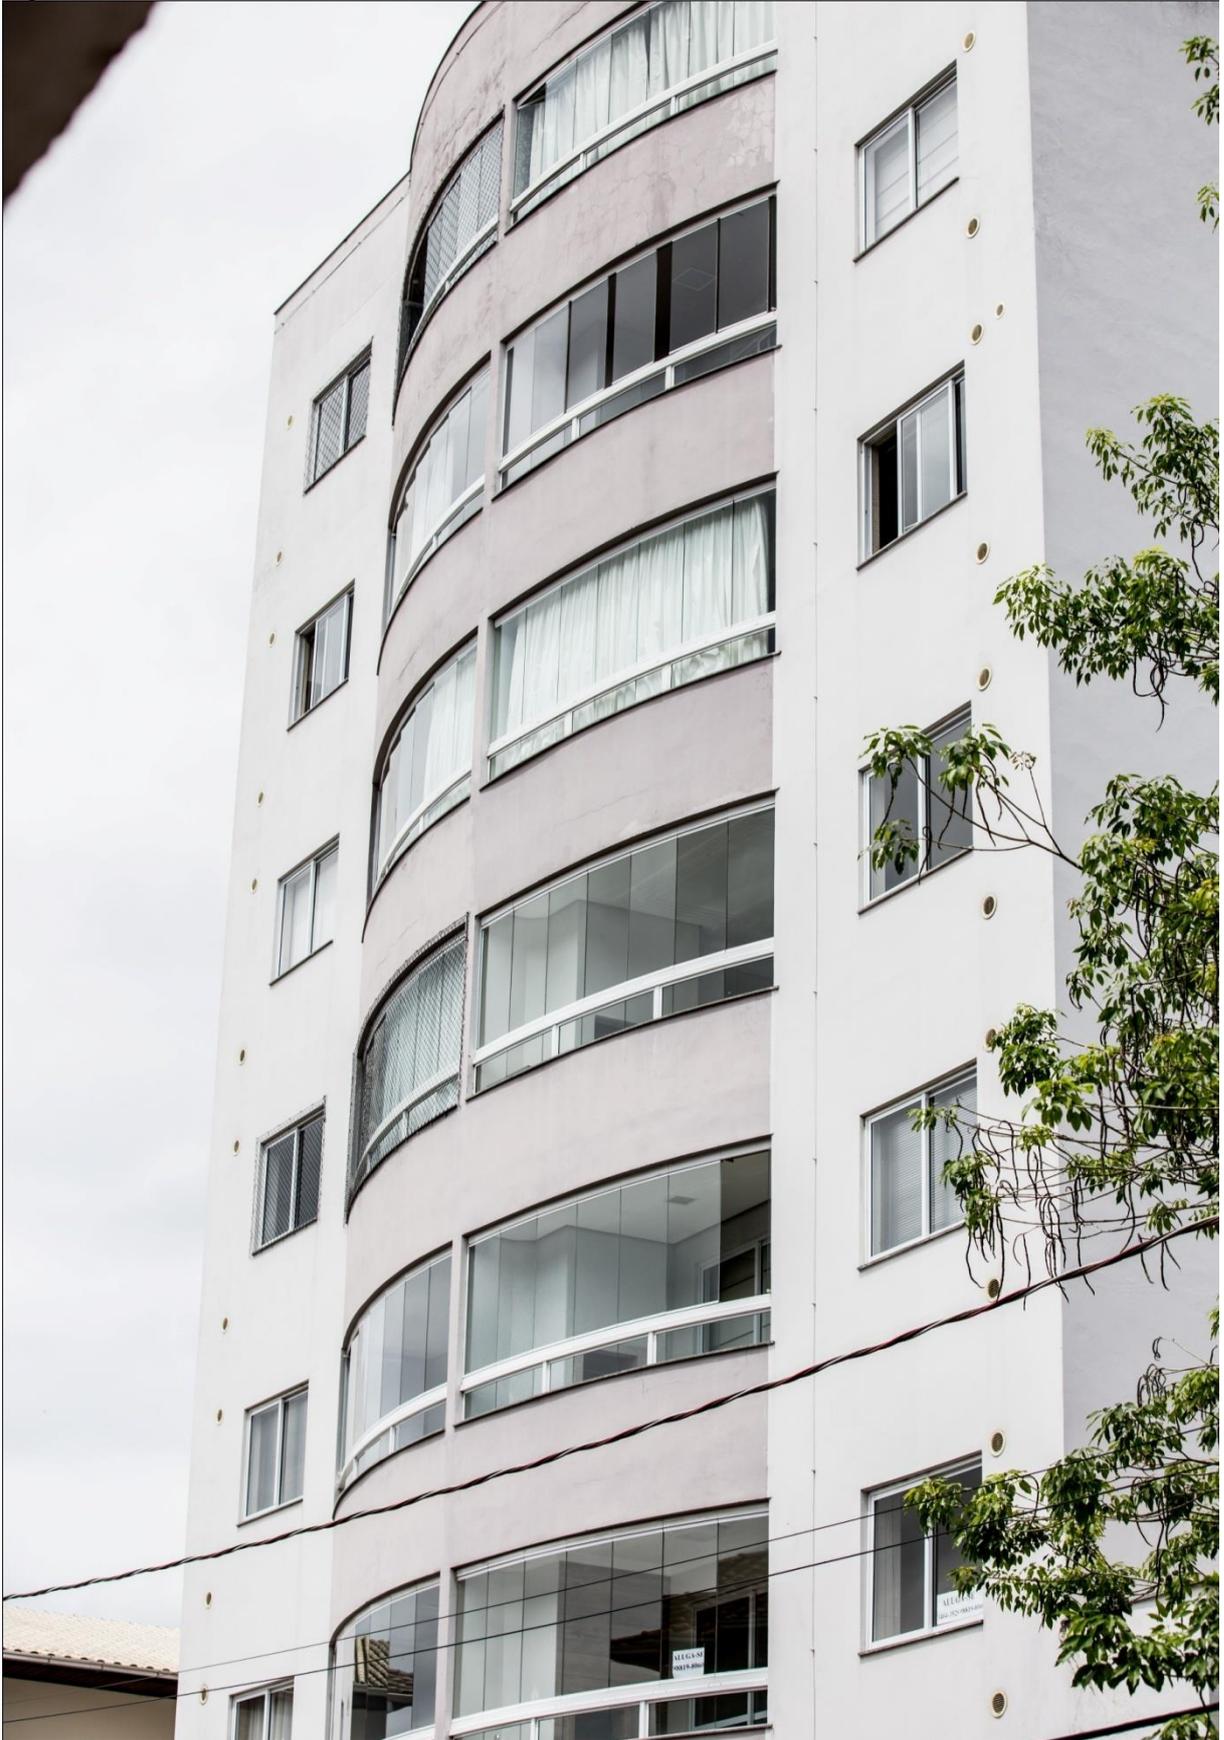
Figura 10: Vista Frente Prédio B

Em relação às anomalias encontradas, destaca-se que possuem as mesmas características observadas no edifício A. O prédio B possui paredes internas com grande problema na parte oeste e possui pequenas fissuras. Por ser um prédio mais antigo já passou por algumas recuperações, a última foi realizada no ano de 2016, e que por este fato não apresentou problemas de mofo no seu peitoril.
