**CENTRO UNIVERSIT RIO RITTER DOS REIS
 NIMA EDUCA O
DIEGO PERSICO ALVES**

**ANÁLISE DAS PRINCIPAIS MANIFESTAÇÕES PATOLÓGICAS IDENTIFICADAS
EM UMA RESIDÊNCIA LOCALIZADA NO MUNICÍPIO DE TRAMANDAÍ/RS:
ESTUDO DE CASO.**

Trabalho de conclusão de Curso apresentado ao Curso de Graduação em Engenharia Civil do Centro Universitário Uniritter, como requisito parcial para obtenção do título de Bacharel.

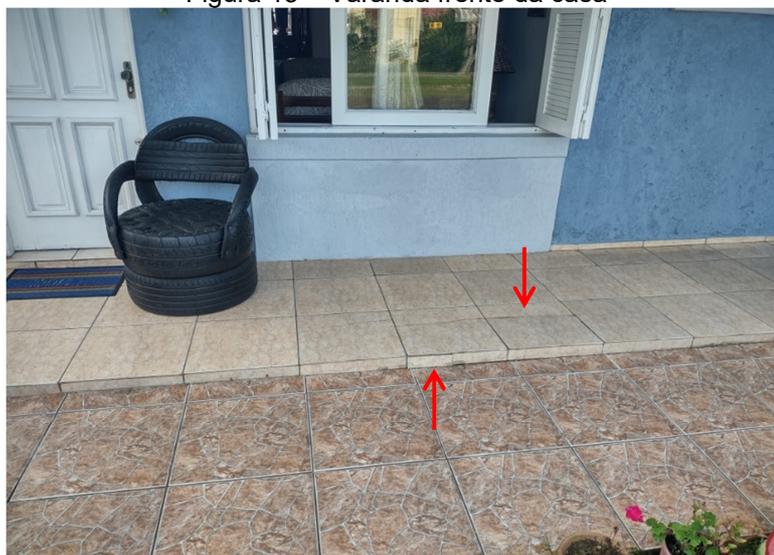
Figura 15 – Varanda frente da casa

Na Figura 15 pode ser percebido que o piso da varanda cedeu o que acabou gerando rachaduras no revestimento cerâmico. Assim, como pode se perceber que o espelho da altura do piso está se soltando.
