# Análise de Patologia Ocorrida em Fachada de Prédio Público Executado em Light Steel Frame em Jaboatão dos Guararapes

Autor: Fernando Araújo de Aymar

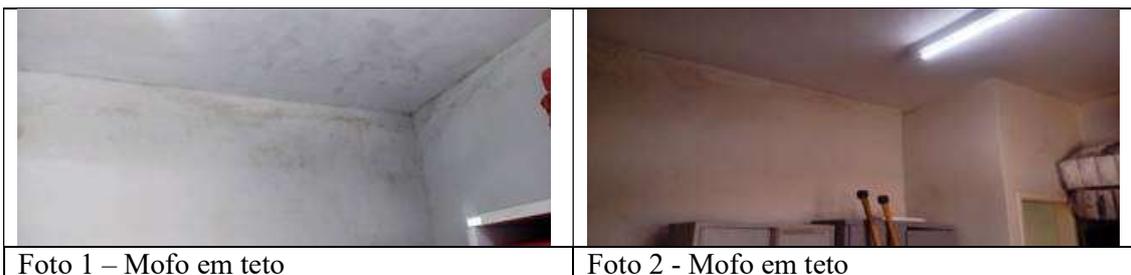
O mofo é causado por fungos que surgem em decorrência da umidade do ambiente combinada com baixa circulação de ar no local. Esses microrganismos podem se reproduzir e, quando isso ocorre, eles liberam esporos. Por serem leves, essas estruturas podem ser transportadas pelo vento, pela água, ou até pelas pessoas que tocam entram em contato com o local. Ao se instalarem em novos ambientes, esses esporos começam a produzir os filamentos de um novo mofo.

Para se evitar esse tipo de ocorrência, é importante que haja boa ventilação no ambiente de modo a reduzir a umidade.

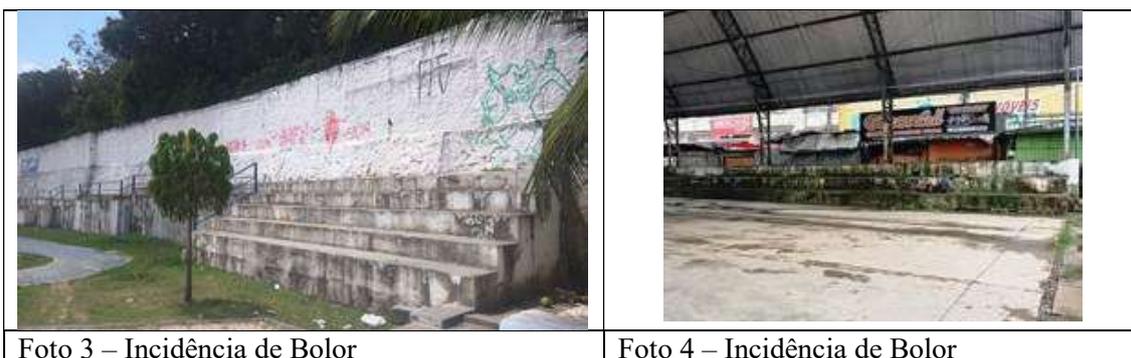
Também em decorrência da umidade, o bolor é uma patologia que surge a partir da ação de fungos. No entanto, sua manifestação é mais superficial provocando um transtorno de natureza mais estética. Contudo, é importante ressaltar que assim como o mofo, o bolor também pode causar danos à saúde provocando doenças respiratórias, haja vista que está relacionado com o mofo.

Para o tratamento dessa manifestação, indica-se o uso de escova metálica e uma solução que contenha algum fungicida. Normalmente, a escovação da superfície ameniza o problema mas há pesquisas que mostram que o fungo pode penetrar até um centímetro da superfície (HAMMER, 2016).

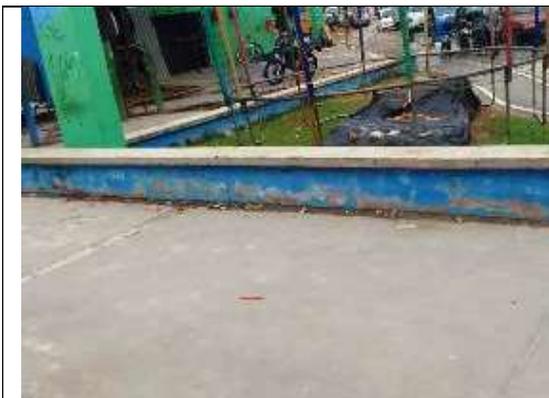
O descascamento da pintura é uma patologia que pode ocorrer por conta “[...] do rompimento da película de tinta com a superfície devido a fatores como: superfície úmida, existência de pó na superfície devido a sais minerais ocasionando a falta de aderência da tinta com a mesma. Ocorre em tintas calcinadas, pinturas sobre caiação, erro na diluição do substrato. Sua recuperação ocorre através da raspagem, remoção dos resquícios de tinta e impurezas, se a superfície estiver úmida, deixar secar. Aplicação de fundo preparador, e aplicação de tinta adequada de acordo com o ambiente, em alguns casos é utilizado massa acrílica para nivelar a superfície”. (OLIVEIRA, 2021)

Foto 5 – Descascamento de pintura

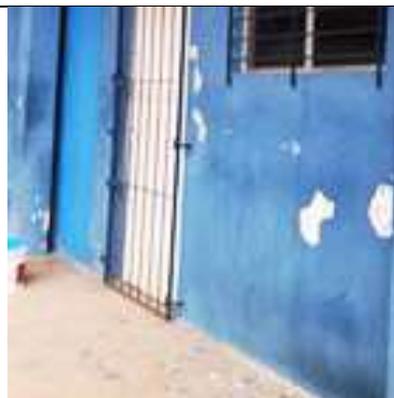
Foto 6 – Descascamento de pintura

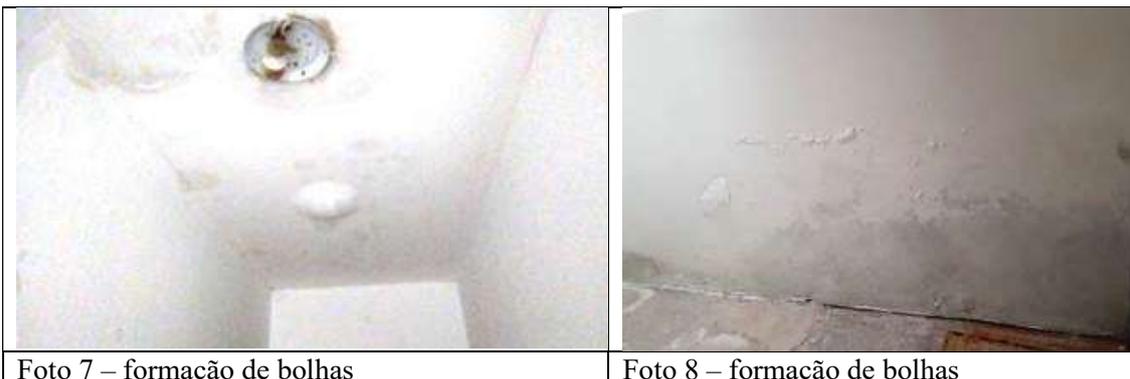
As bolhas na pintura são uma patologia que também pode surgir associada à umidade ou não. Quando há uma infiltração por capilaridade, por exemplo, a água presente no local pode deslocar a camada de tinta aplicada sobre a superfície criando bolsas na área afetada.

Em outras situações essa patologia pode ocorrer por razões não relacionadas à umidade. Algumas delas são: aplicação de tinta sobre superfícies sujas com poeira ou outro tipo de material, aplicação de tinta sobre superfície úmida, má diluição da tinta ou mesmo o uso de tinta de qualidade inferior.

Quando ocorre esse tipo de situação o mais adequado é a remoção da camada de tinta que reveste e apresenta o problema. Em seguida, para os casos onde há umidade é necessário eliminá-la e aplicar selador na área antes da nova pintura. Em todos os casos a superfície deve estar limpa para o recebimento do novo acabamento.
