ESTUDO DE INFILTRAÇÕES POR ÁGUA EM RESIDÊNCIAS UNIFAMILIARES

RESUMO

Assim, este trabalho tem como objetivo, estudar as infiltrações em residências unifamiliares elencando as principais manifestações, patologias e origens. E para isso ele irá através de pesquisa bibliográfica: elencar as principais manifestações patológicas de umidade, elencar as principais maneiras pelas quais a água se infiltra nas edificações e as patologias decorrentes da permeabilidade da água e a origem desses problemas. E para substanciar a pesquisa, foi realizado um estudo de caso em residências unifamiliares na cidade de Joinville-SC e Guaratuba-PR na qual foram levantados dados referentes à patologia de umidade.

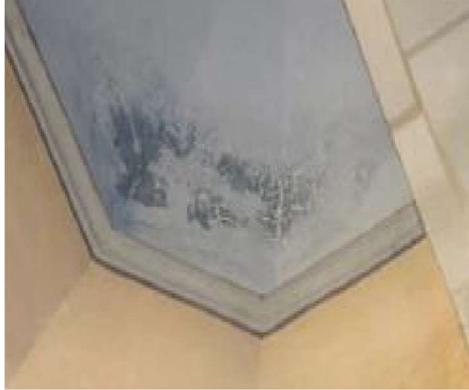
A água ao atravessar uma barreira pode apresentar dois comportamentos: ela pode permanecer aderida à superfície e originar uma mancha, como se pode observar na Figura 1, pode se desprender e pingar gerando uma goteira, no caso de grande quantidade. Segundo Verçoza (1985), essa umidade intensa e permanente deteriora e desvaloriza a obra.

Figura 1: Manchas de umidade por infiltração em forro.

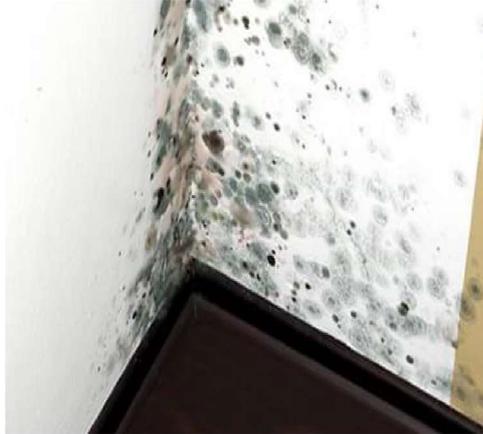
Essas patologias são originárias de organismos vivos tais como mofo e bolor, conforme observados na Figura 2, os quais precisam de ar e água para se reproduzirem. Os fungos são mais comuns em peças de madeira, mas também atacam a alvenaria deixando o revestimento pulverulento. O apodrecimento ocorre devido ao mofo e bolor fixarem suas raízes e liberarem enzimas ácidas que levam à destruição do material; em alvenarias eles se manifestam pelo escurecimento da superfície e desagregação do material (CECHINEL, 2009).

Figura 2: Presença de mofo em parede interna

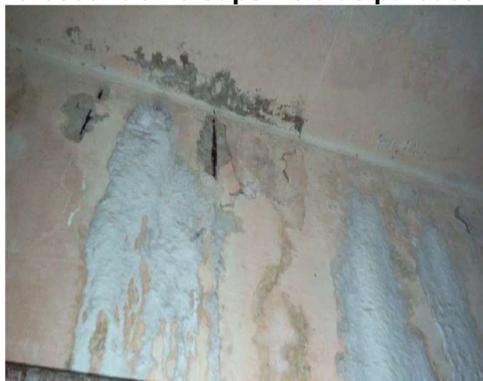
componentes da alvenaria, observáveis na Figura 3. As eflorescências alteram a aparência das superfícies e causam desagregação em função dos compostos expansivos. Como a água é o veículo principal deste mecanismo, a correção implica na eliminação da umidade. Os tipos mais comuns de eflorescências se manifestam como manchas de cor castanha ou de ferrugem, manchas brancas, com aspecto de nuvens, pulverulentas ou ainda manchas de cor branca, escorrida.

Figura 3: Eflorescência na superfície de paredes com pintura

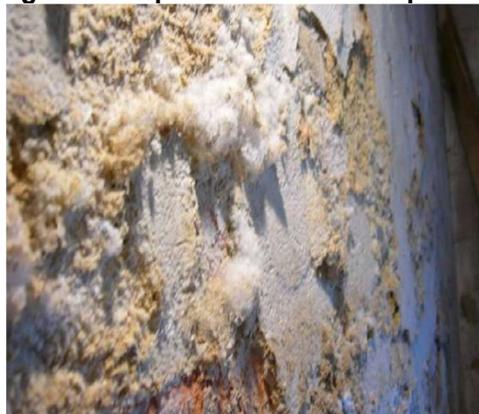
Um dos principais sais responsáveis por essa patologia são os sulfatos, pois ao entrar em contato com a água tem um grande aumento de volume provocando a desagregação de materiais de superfícies, como o reboco, ver na Figura 4.

Figura 4: Criptoflorescência em parede

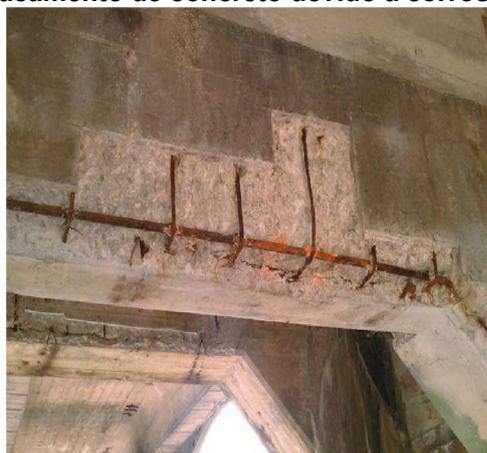
Figura 5: Deslocamento de concreto devido a corrosão de armadura.
