**AVALIAÇÃO DA QUALIDADE HÍDRICA DA LAGOA DA BOMBA
NO BAIRRO PAES LEME EM IMBITUBA-SC.**

2015

Trabalho de Conclusão de Curso apresentado ao Curso de Engenharia Ambiental da Universidade do Sul de Santa Catarina como requisito parcial à obtenção do título de Bacharel em Engenharia Ambiental.

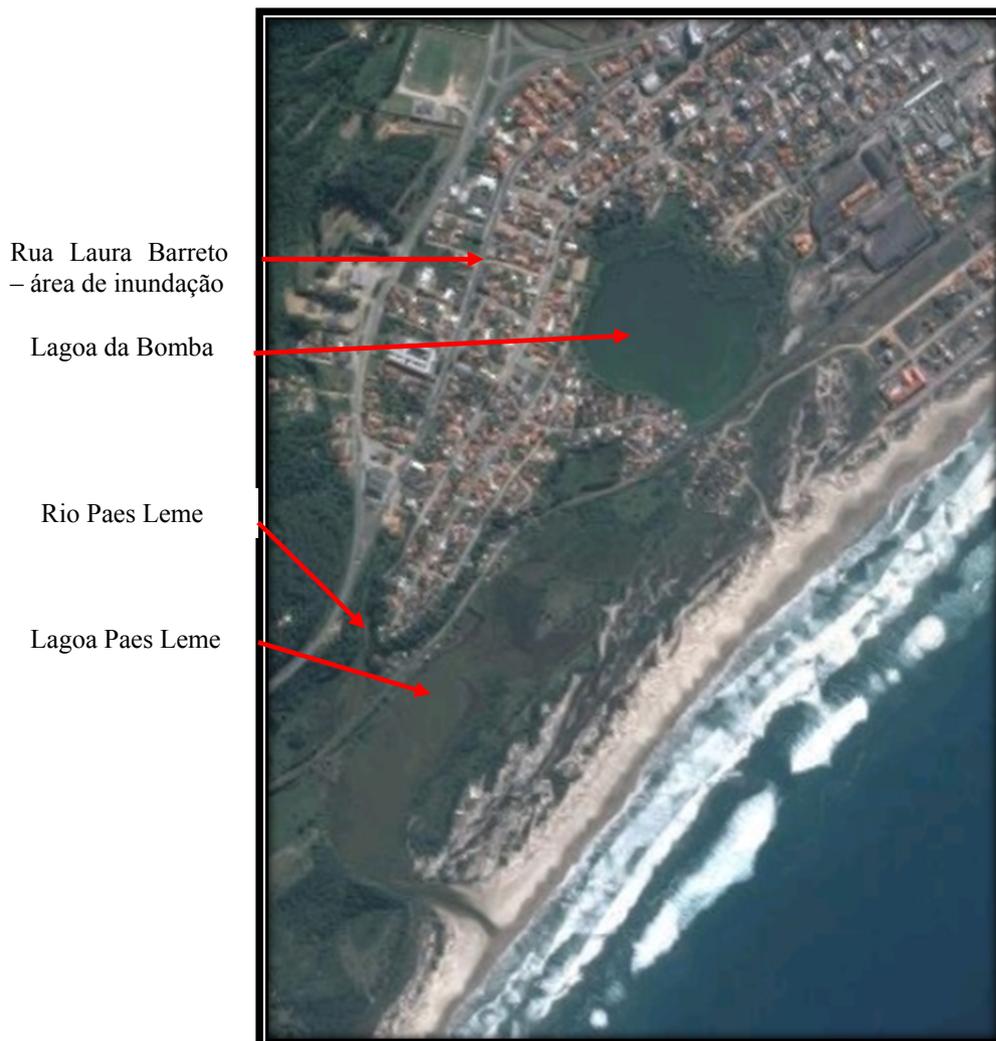
Figura 6 - Área em estudo em 2013

O bairro Paes Leme se desenvolveu ao redor da lagoa, figura 6; e ela está ligada aos outros atores ambientais na área: Lagoa Paes Leme, Rio Paes Leme, caixa d'água, (represa na encosta do morro Mirim) e Oceano Atlântico.

Existe na área, uma situação hidrográfica que, associada às condições meteorológicas de concentrações de chuva, nível da maré, lençol freático e ventos; trazem inundações e alagamentos nas Av. Brasil, Santa Catarina e na Rua Laura Barreto, conforme indicado pela seta vermelha na figura 6.

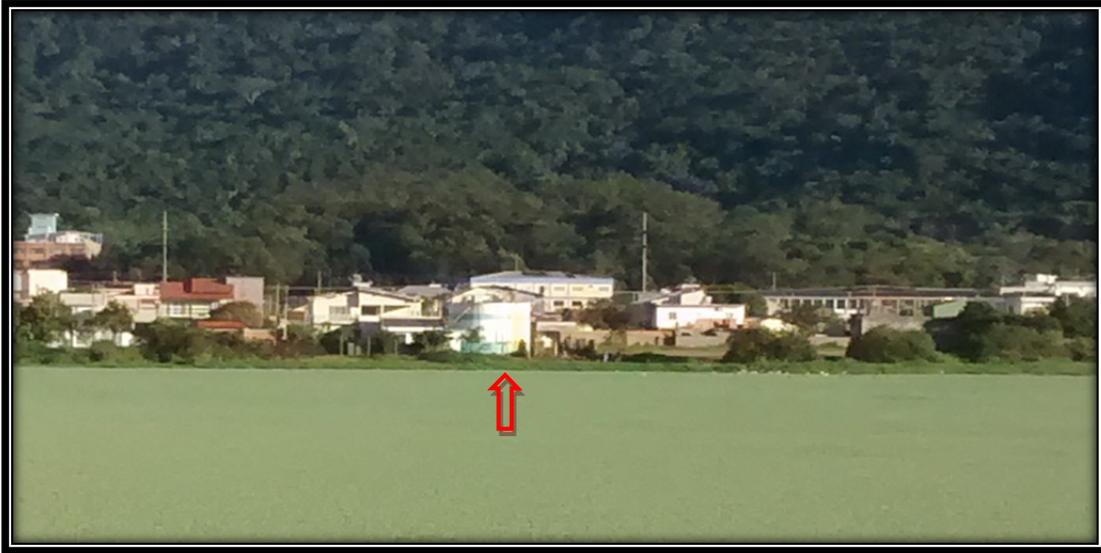
Figura 7 - Vista da lagoa com ETE Paes Leme.

Com estes alagamentos ocorrendo a infiltração de água na rede coletora de esgoto acarreta o prejuízo ao tratamento de esgoto sanitário realizado pela estação de tratamento de efluentes (ETE) Paes Leme, instalada na margem da lagoa da Bomba, como mostrado na figura 7.

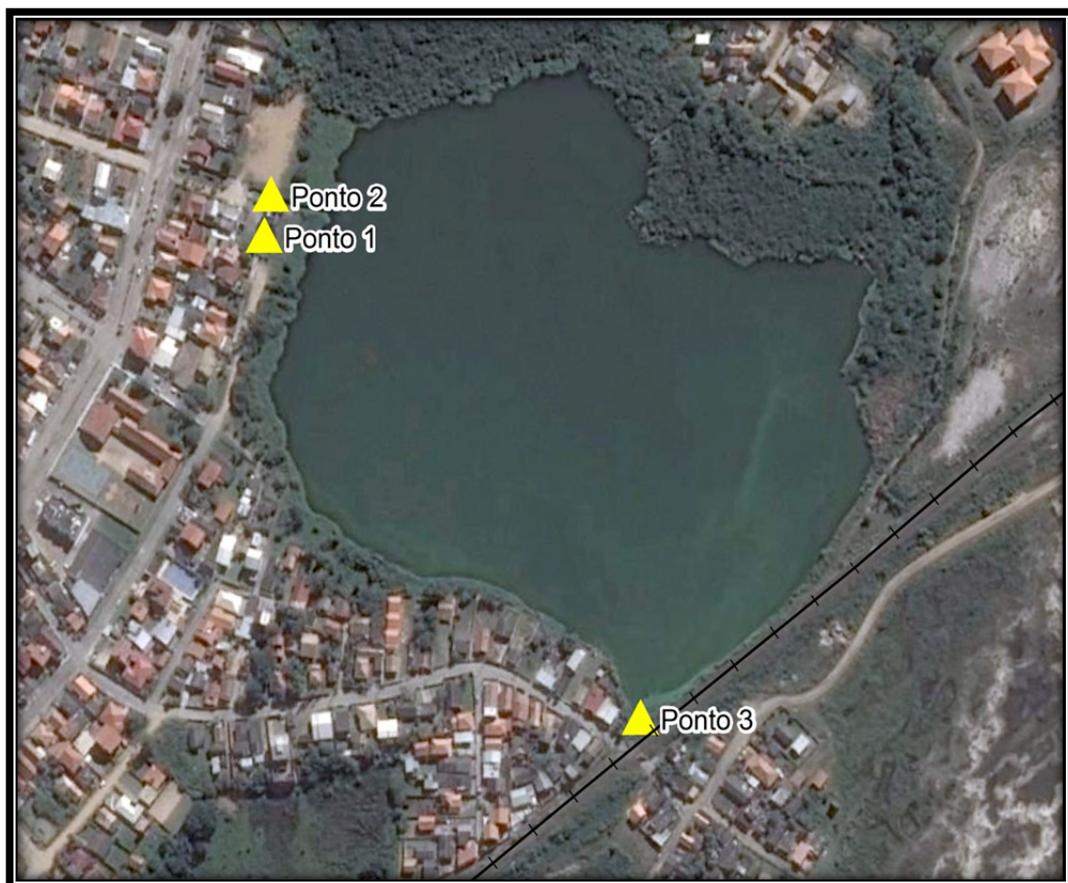
Figura 17 - Pontos de coleta para análise dos parâmetros.

Foram estabelecidos três pontos amostrais para realização da coleta do efluente, das águas na Lagoa da Bomba e na vala pluvial de drenagem situada ao lado da ETE Paes Leme. Em todas as coletas foram respeitados no mínimo dois dias sem chuvas. A figura 17 ilustra os três pontos de coletas, onde foram realizadas simultaneamente nos meses de março, abril e maio de 2015.

A cobrança pelo Poder Público da construção de um muro de contenção para o aterro na área da Icisa na margem da Lagoa da Bomba, tal aterro está com melhor visualização na figura 17, objetivando à obstrução do carreamento de material para a mesma.

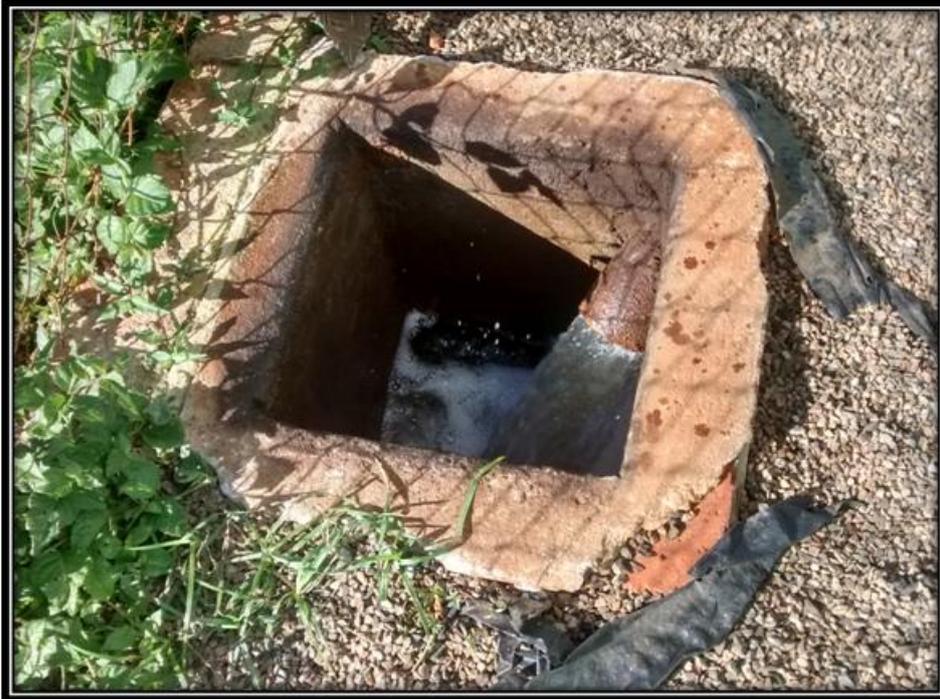
Figura 18 - Caixa de inspeção de saída na ETE.

O ponto 1 – localizado na caixa de inspeção na saída da ETE por onde sai o lançamento do efluente para a lagoa, figura 18.

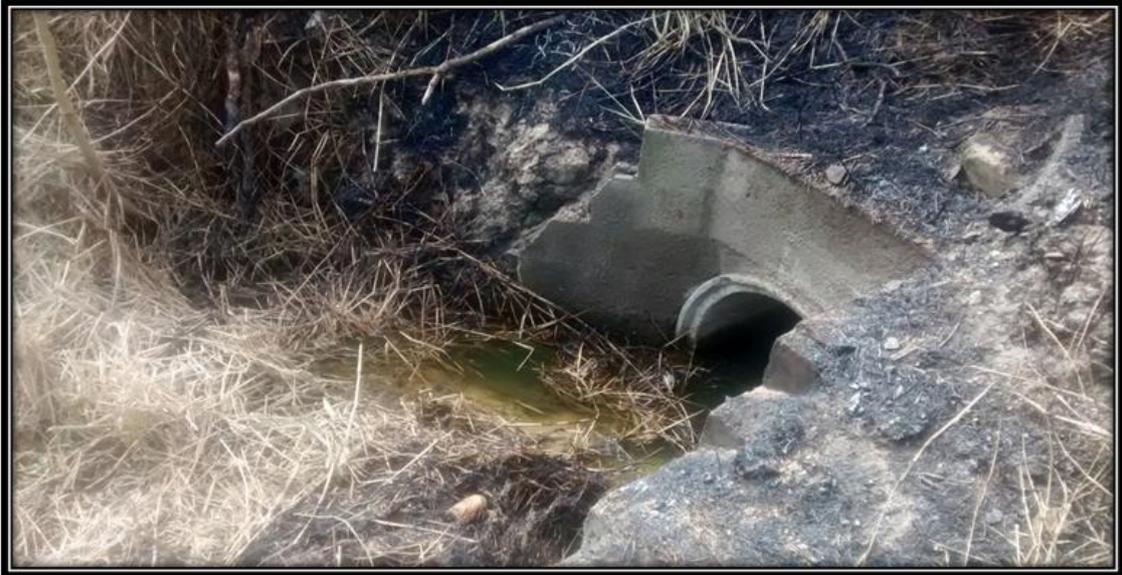
Figura 20 - Canal de saída da lagoa sob a FTC.

O ponto 3 - no canal de saída da lagoa por onde escoam suas águas para a outra lagoa Paes Leme a jusante, esta passagem fica sob a estrada de ferro Teresa Cristina, Figura 20.

Observa-se na tabela 3, resultados determinados pelo autor, que a maioria dos valores obtidos dos parâmetros estão dentro do padrão de referência aceitável pela resolução, mais uma vez ausência de matérias flutuantes que apresentava visualmente algumas substâncias, pois esse é o ponto no canal de saída na lagoa o que depende da época da coleta em relação a retirada de algas e sua limpeza em geral.
