**CENTRO UNIVERSITÁRIO RITTER DOS REIS**  
**ÂNIMA EDUCAÇÃO**  
**FERNANDA LOPES LINDE**

**RECALQUE DOS PRÉDIOS NA CIDADE DE SANTOS-SP – Estudo bibliográfico**  
**sobre suas causas**

Trabalho de conclusão de Curso apresentado ao Curso de Graduação em Engenharia Civil do Centro Universitário Uniritter, como requisito parcial para obtenção do título de Bacharel.

Porto Alegre, RS, 12 de junho de 2023.

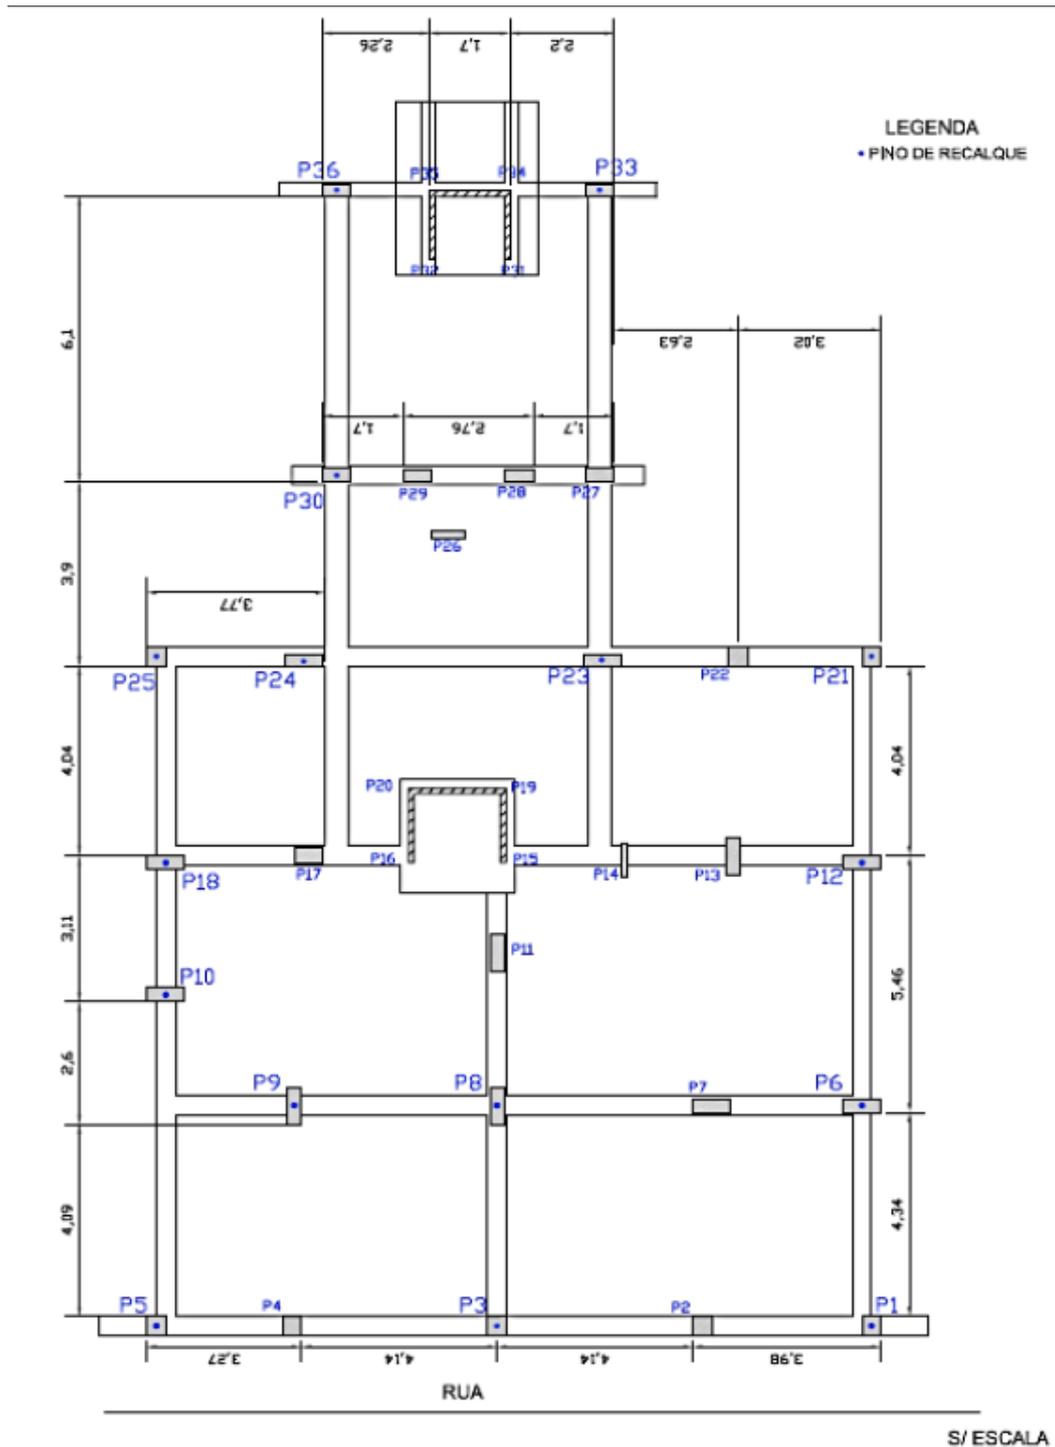
Figura 4.4 – Projeto de localização dos pilares

Após a execução das estacas raiz a obra foi interrompida e os recalques continuaram a ser monitorados até 2010 quando foram retomados os estudos para finalizar a obra. Na figura 4.4 está apresentado projeto com a localização dos pilares onde foram colocados pinos para leitura dos recalques.

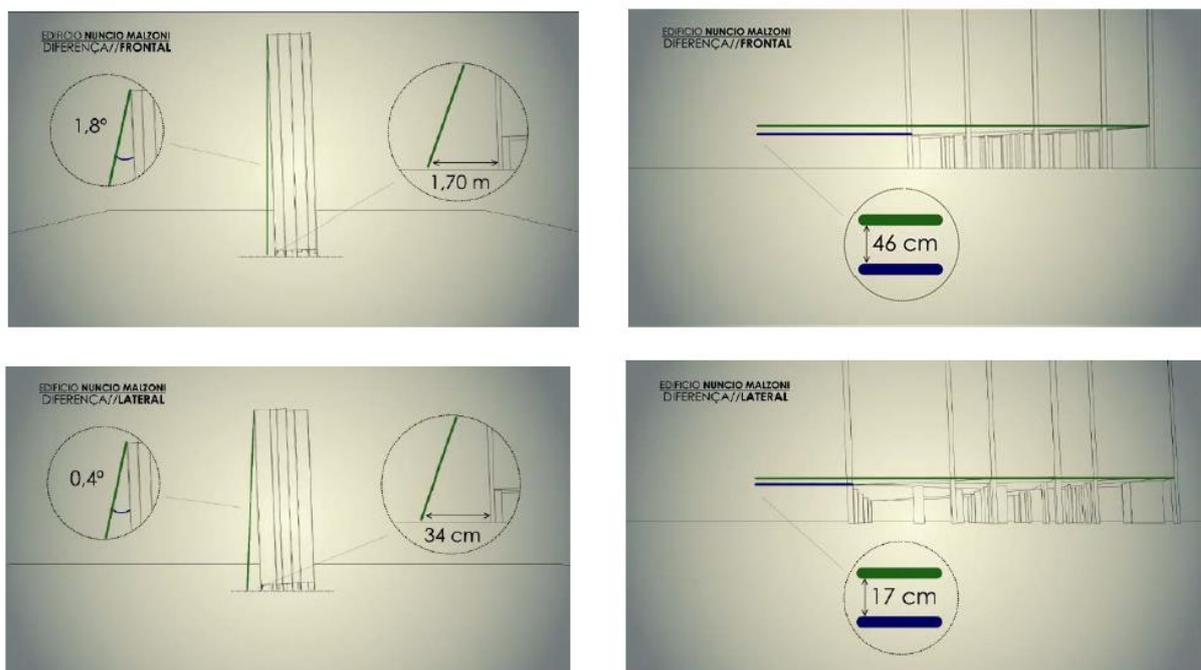
Figura 4.9 – Recalques diferenciais frontal e lateral

Observa-se na tabela que as maiores velocidades de recalque nos pilares 33 e 36 ocorreram entre 1999 e 2000, período em que foram executadas todas as estacas raiz. Pode-se atribuir estes dados em função da menor rigidez do pórtico dos fundos do edifício face à concentração de estacas raiz. Após o ano de 2000 os recalques diminuiriam consideravelmente.

Após a obtenção destes resultados, foi apresentada aos proprietários uma nova alternativa de projeto que economizaria em torno de 30% do valor total da obra, embora não garantisse recalque zero ao longo do tempo.
