**ANÁLISE DE MANIFESTAÇÕES PATOLÓGICAS RELACIONADAS A PRESENÇA  
DE UMIDADE: Estudo de caso de duas residências unifamiliares localizadas na  
cidade de Guaíba-RS**

Trabalho de conclusão de Curso apresentado ao Curso de Graduação em Engenharia Civil do Centro Universitário UniRitter, como requisito parcial para obtenção do título de Bacharel.

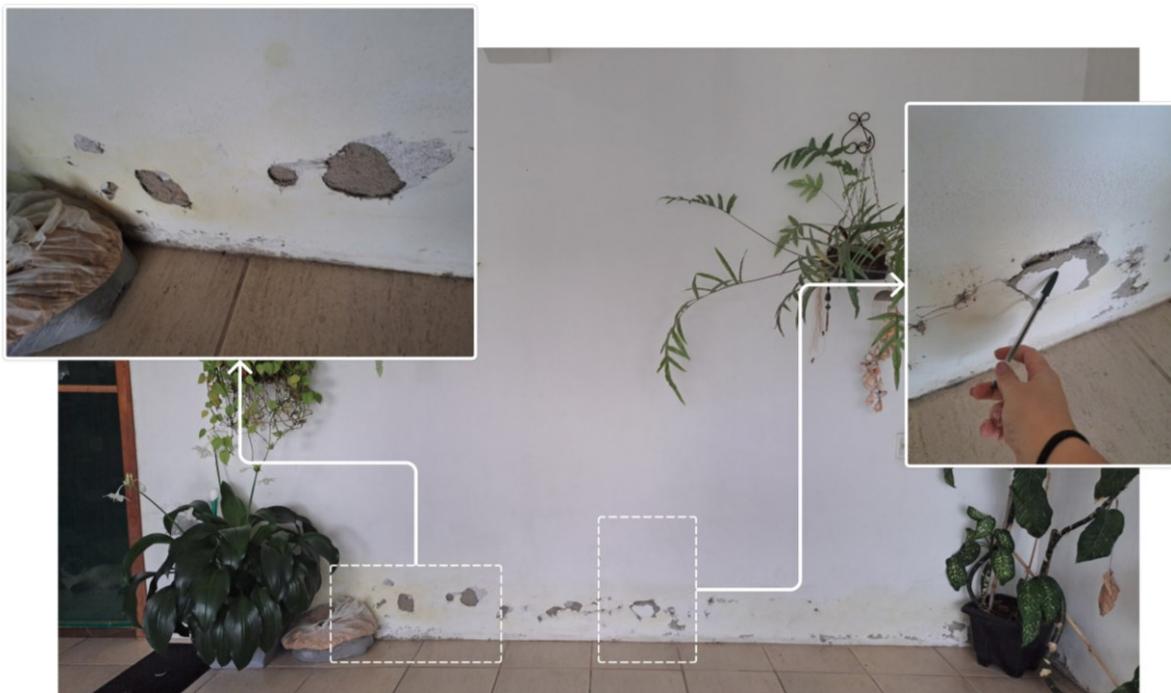
Figura 18 – Parede 2 da garagem

- a) **anomalia:** Vesícula, pulverulência e destacamento de revestimento argamassado, além de eflorescência (Manchamento amarelo) e descascamento da pintura;
- b) **possíveis causas:** Erro construtivo (umidade ascendente).

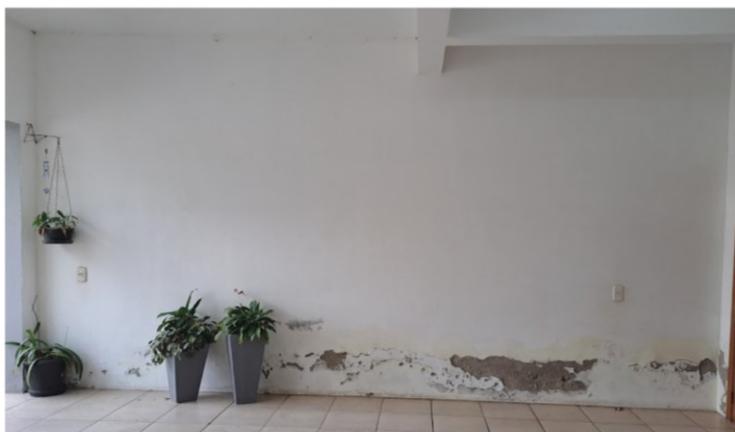
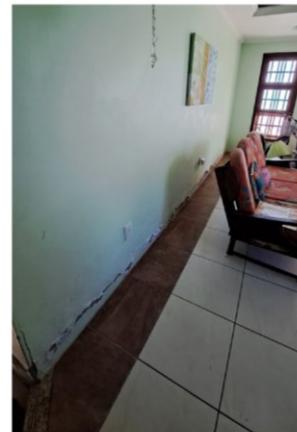
Figura 20 – Parede 1 da garagem e parede 9 da sala de entrada- Presença de umidade ascendente

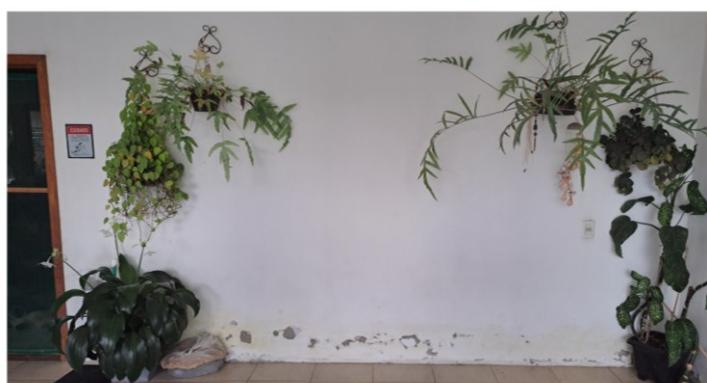
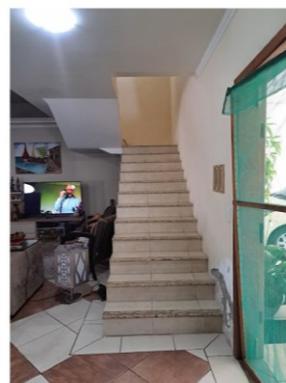
Figura 21 – Parede 2 da garagem e parede 15 da sala principal -Presença de umidade ascendente

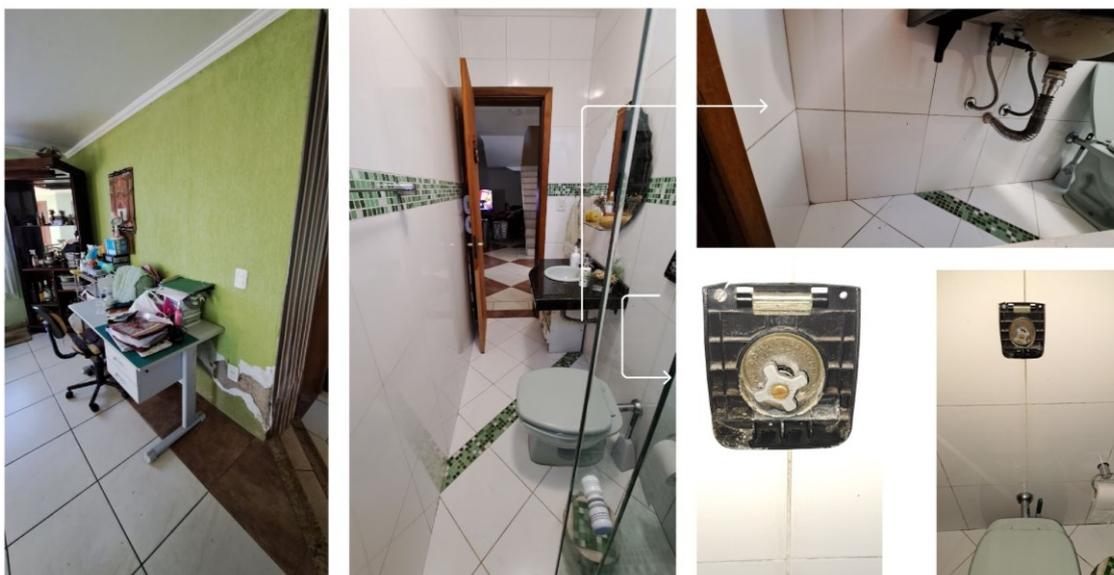
Figura 41 – Parede 8 da sala de entrada e detalhes da parte interna do banheiro

Abaixo a relação entre a parede 8 da sala de entrada e o banheiro (figura 49) que fazem divisa. Nesta parede, pelo lado do banheiro, há ligações hidráulicas de pia e bacia sanitária. Cabe salientar, ainda, que a caixa de descarga é do tipo embutida na parede e seu acionamento apresenta vazamento conforme figura 48 abaixo.

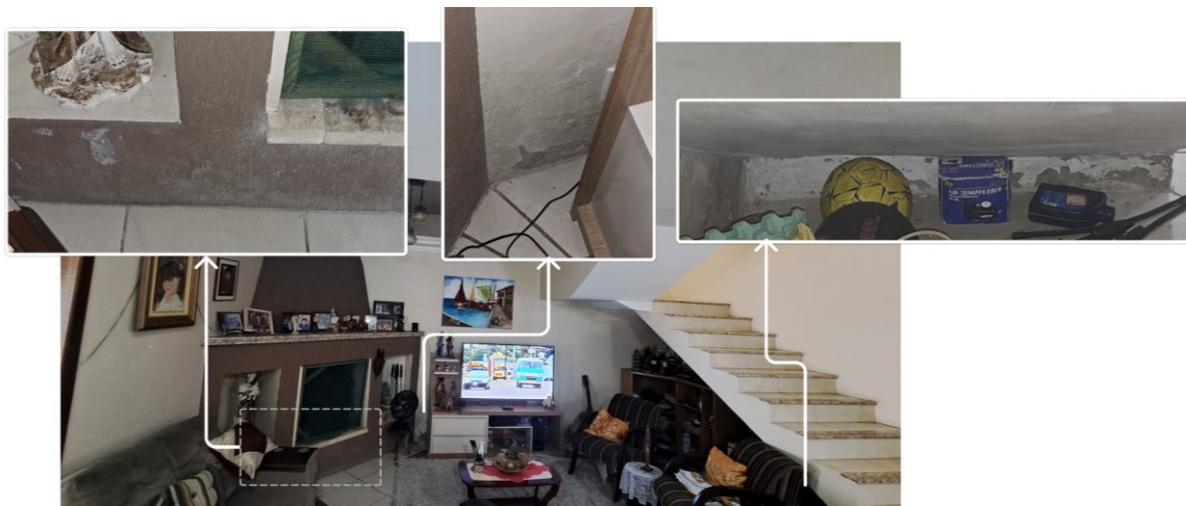
Figura 46 – Paredes 12 e 13 da sala principal

- a) **anomalia:** Empolamento do revestimento argamassado e descascamento da pintura;
- b) **possíveis causas:** Erro construtivo (umidade ascendente).

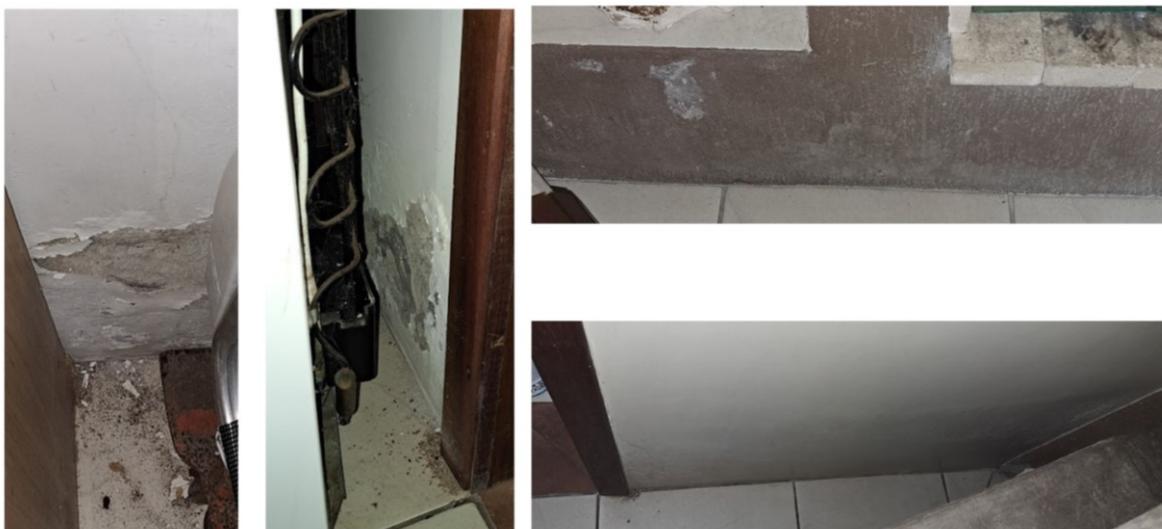
Figura 48 – Relação parede 12 da sala principal e parede 18 da área da churrasqueira

Abaixo croqui (figura 55) e foto da relação entre a parede 12 da sala principal e a parede 18 da área da churrasqueira (figura 56) ambas possuem umidade ascendente.

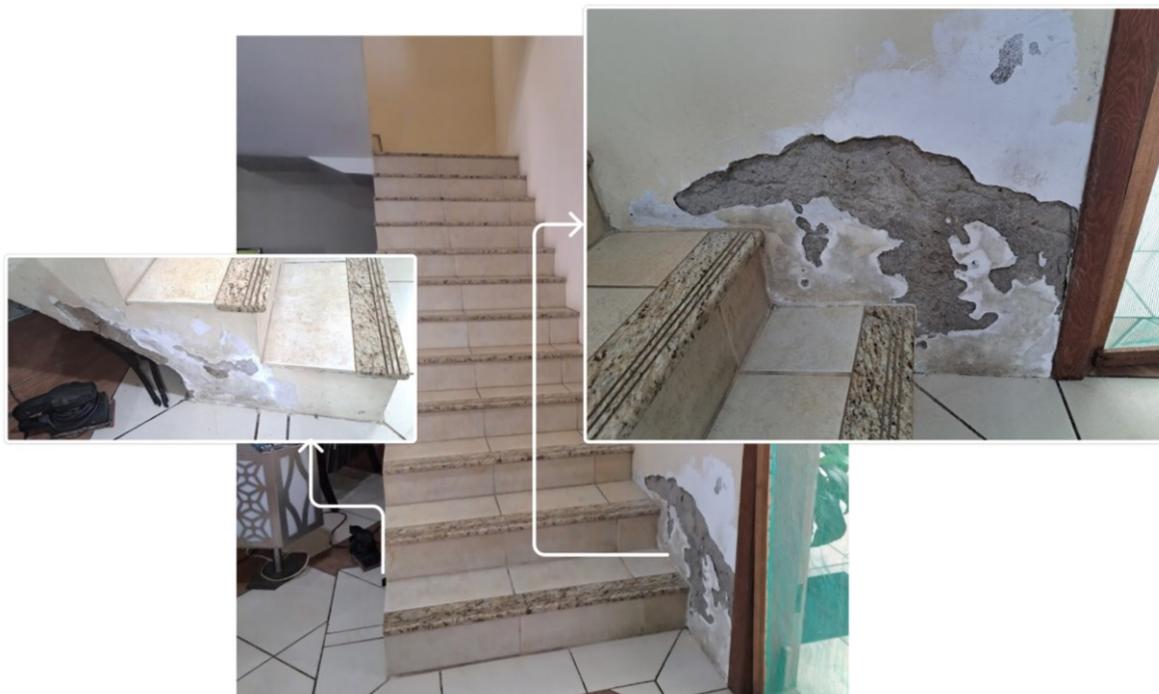
Figura 49 – Paredes 14 e 15 da sala principal

- a) **anomalia:** Empolamento do revestimento argamassado e descascamento da pintura;
- b) **possíveis causas:** Erro construtivo (umidade ascendente).

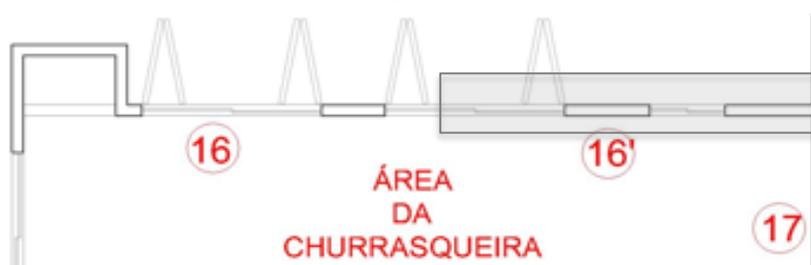
Figura 53 – Croqui para localização e relação entre parede 16 e fachada dos fundos

Abaixo na figura 61 uma relação entre a parede 16 da área da churrasqueira e sua respectiva parede de divisa na fachada dos fundos, no local existe as tubulações de água fria e quente para ligação do aquecedor e um tanque, para entendimento da localização junto da figura está o croqui.

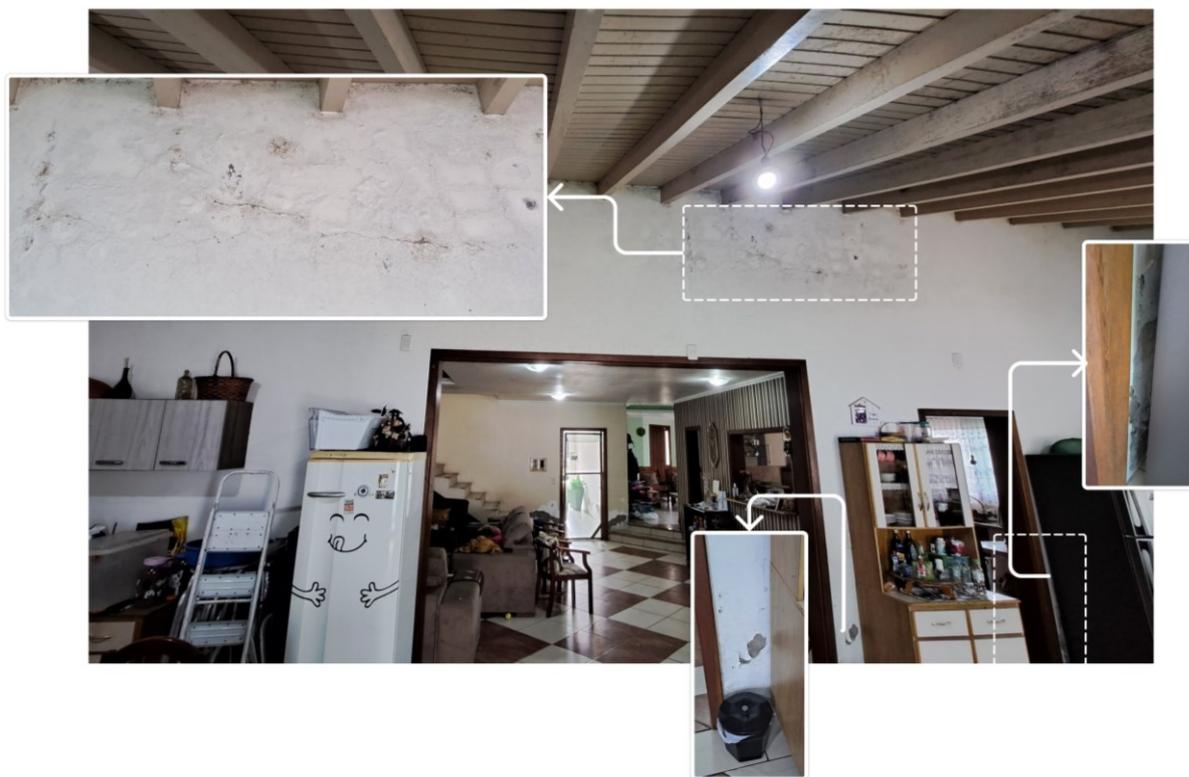
Figura 56 – Paredes 18 e 19 da área da churrasqueira

- a) **anomalia:** Mofo e empolamento;
- b) **possíveis causas:** Umidade acidental oriunda do banheiro 03 no andar superior.

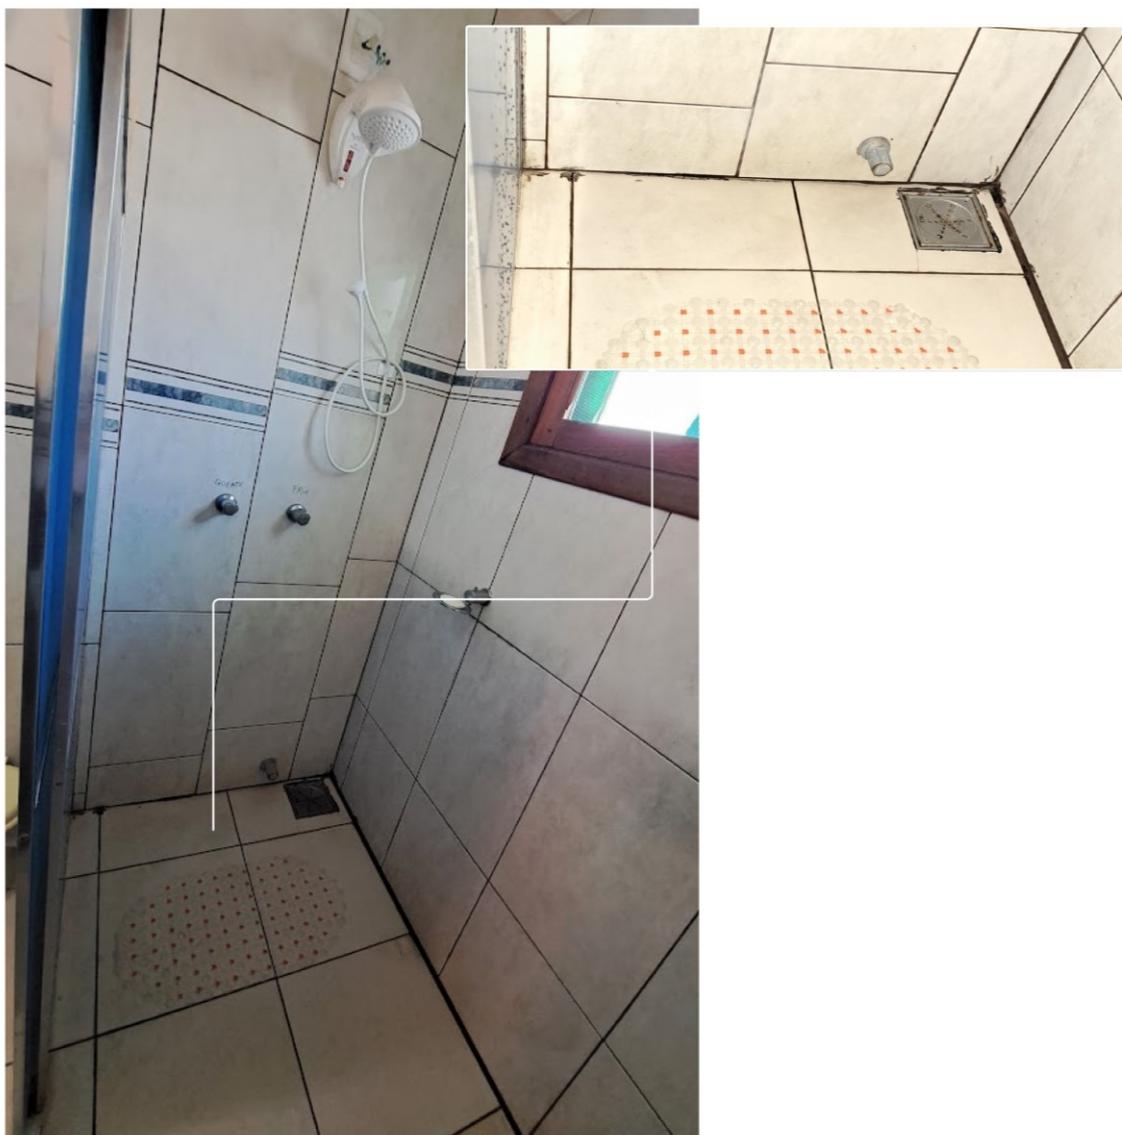
Figura 57 – Banheiro 03 do 2º pavimento infiltração

Banheiro 03 no 2º pavimento com possível infiltração no piso por falta de rejunte, azulejos aparecem todos manchados até uma altura de aproximadamente 50 cm do piso (figura 65).

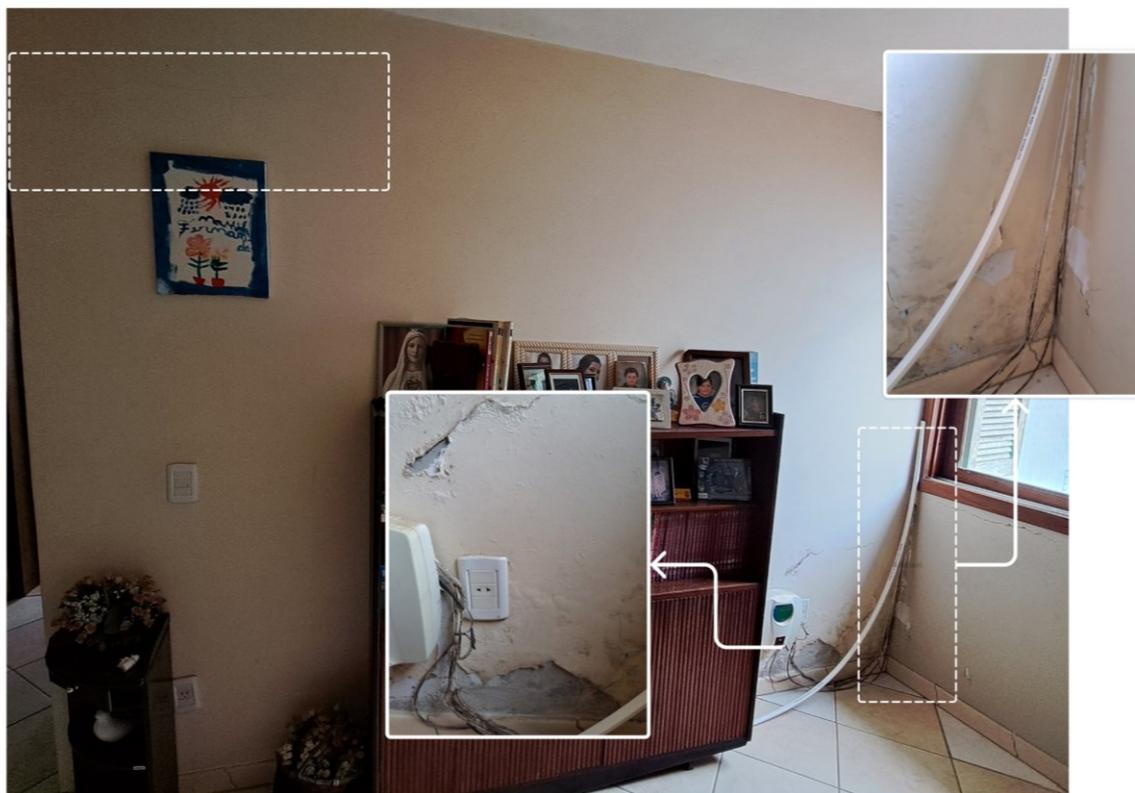
Figura 60 – Parede 21 da sala no 2º pavimento

- a) **anomalia:** Empolamento e descascamento da pintura;
- b) **possíveis causas:** Umidade acidental oriunda do banheiro 03.

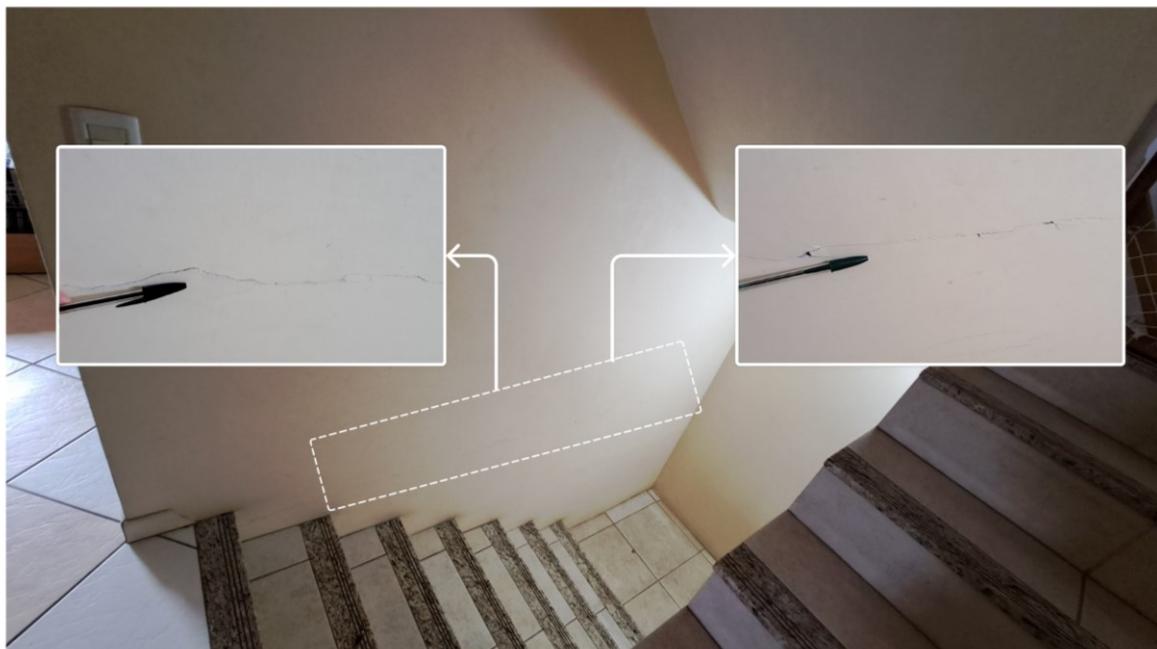
Figura 62 – Parede 22 do corredor no 2º pavimento

- a) **anomalia:** Fissura horizontal;
- b) **possíveis causas:** É possível que a fissuração seja localizada próximo da laje que divide os dois pavimentos e seja decorrente de movimentações diferenciais.

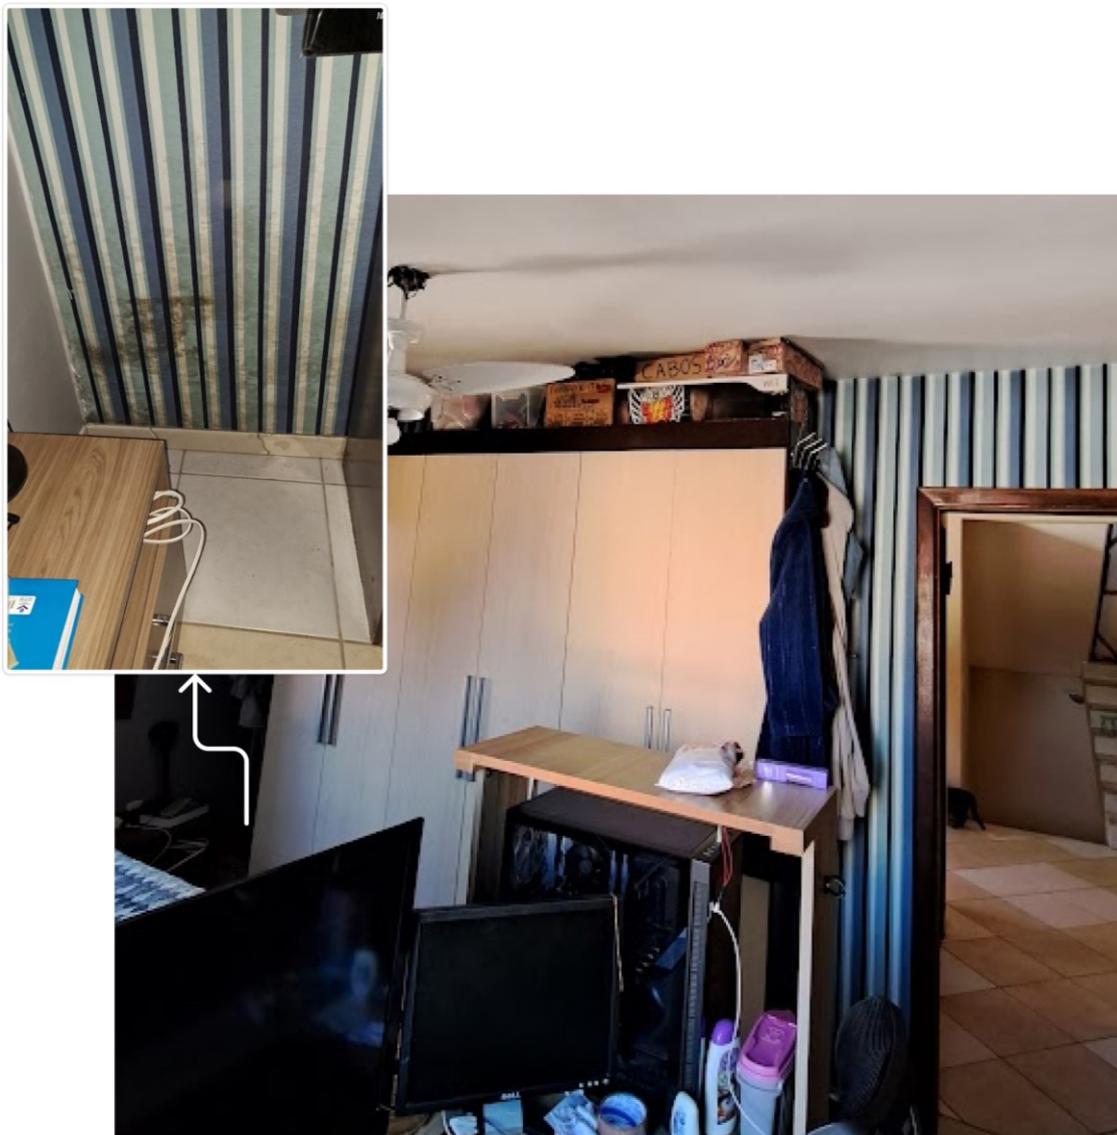
Figura 64 – Parede 23 do dormitório 01

- a) **anomalia:** Mofo e bolor;
- b) **possíveis causas:** Umidade acidental, decorrente de possível infiltração oriunda do banheiro que faz divisa com essa parede.

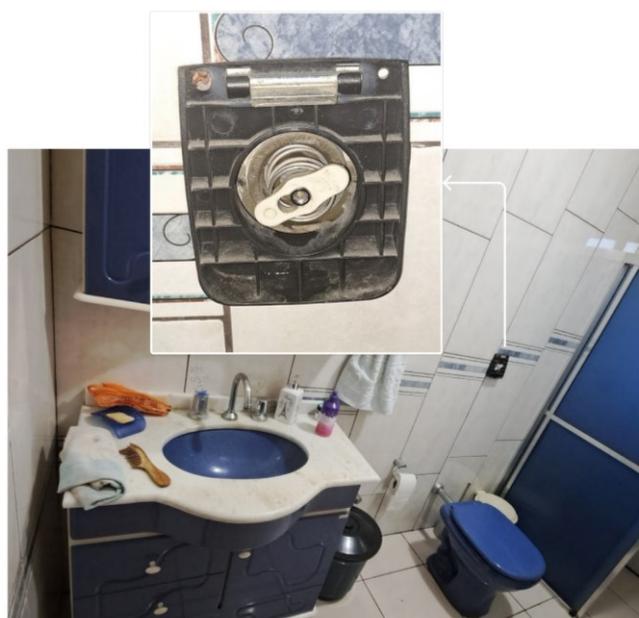
Abaixo a montagem para entendimento que no banheiro 03 no 2º pavimento na parede de divisa com o dormitório 03 existe a passagem das tubulações de água (figura 73) e a caixa de descarga embutida (figura 74) que aparentemente apresenta vazamento.

Figura 66 – Banheiro 01 detalhe do registro de descarga da caixa embutida com vazamento

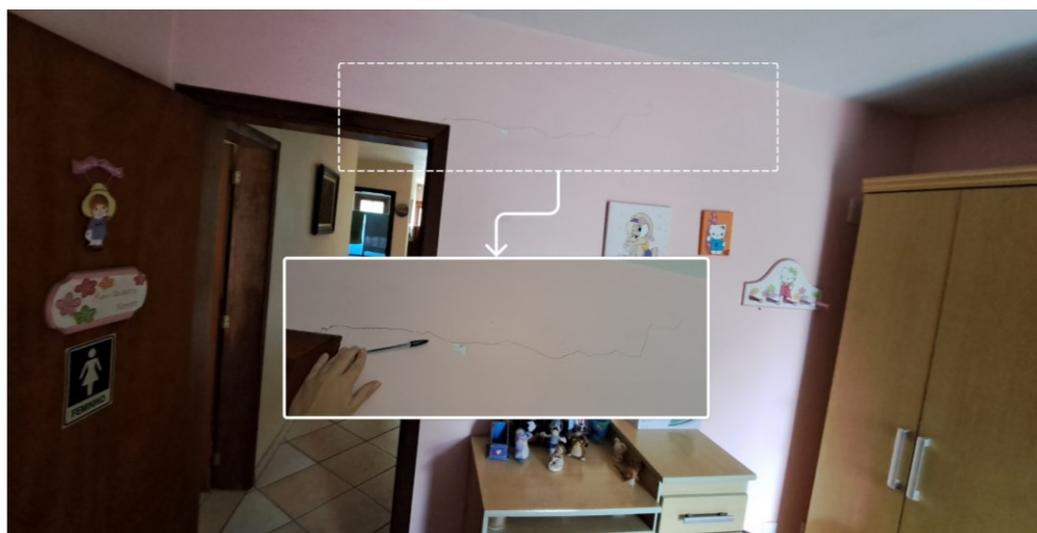
Figura 68 – Parede 24 da suíte 02 no 2º pavimento

a) **anomalia:** Fissura alinhada a parte superior da porta;

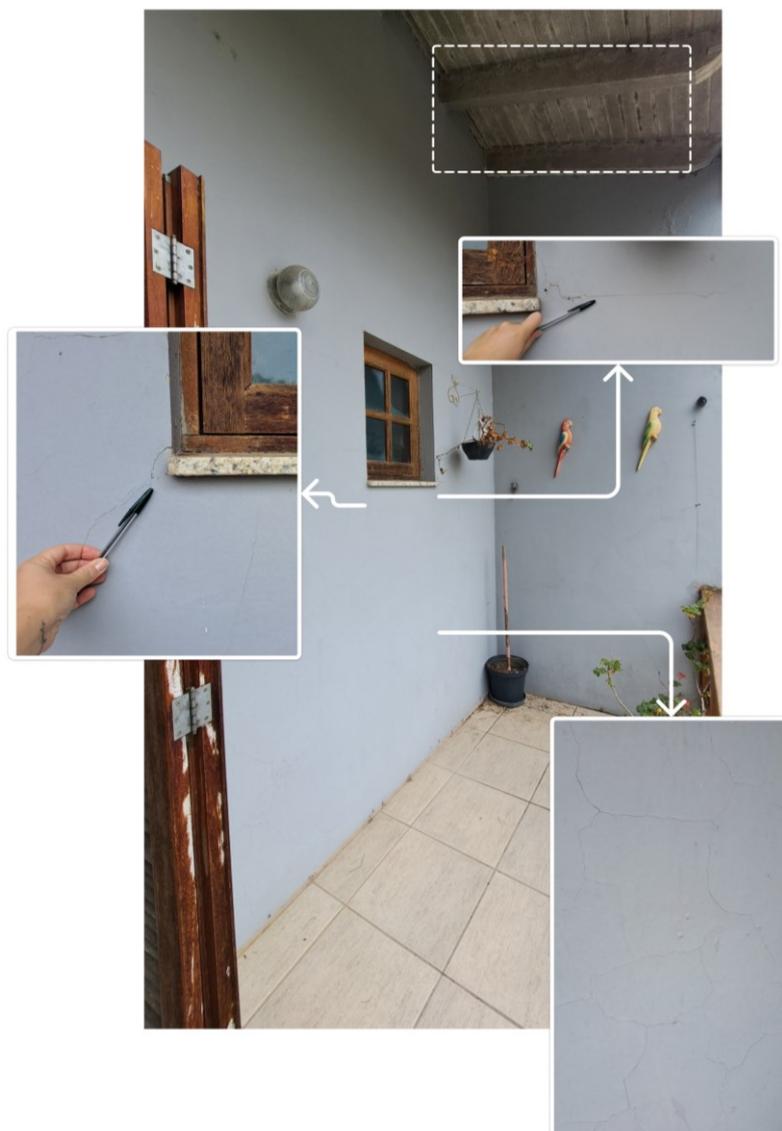
Figura 70 – Parede 25 da sacada no 2º pavimento

a) **anomalia:** Fissura em ambos os lados da esquadria, além de mofo na parte superior do forro e fissuração mapeada abaixo na esquadria;

- Fissuração: Movimentações higroscópicas já que a pingadeira não está adentrando corretamente nas paredes laterais, ou, ainda, ausência de contraverga
- Fissuração mapeada do revestimento argamassado: movimentações higroscópicas/térmicas e/ou hidratação tardia da cal e umidade de precipitação

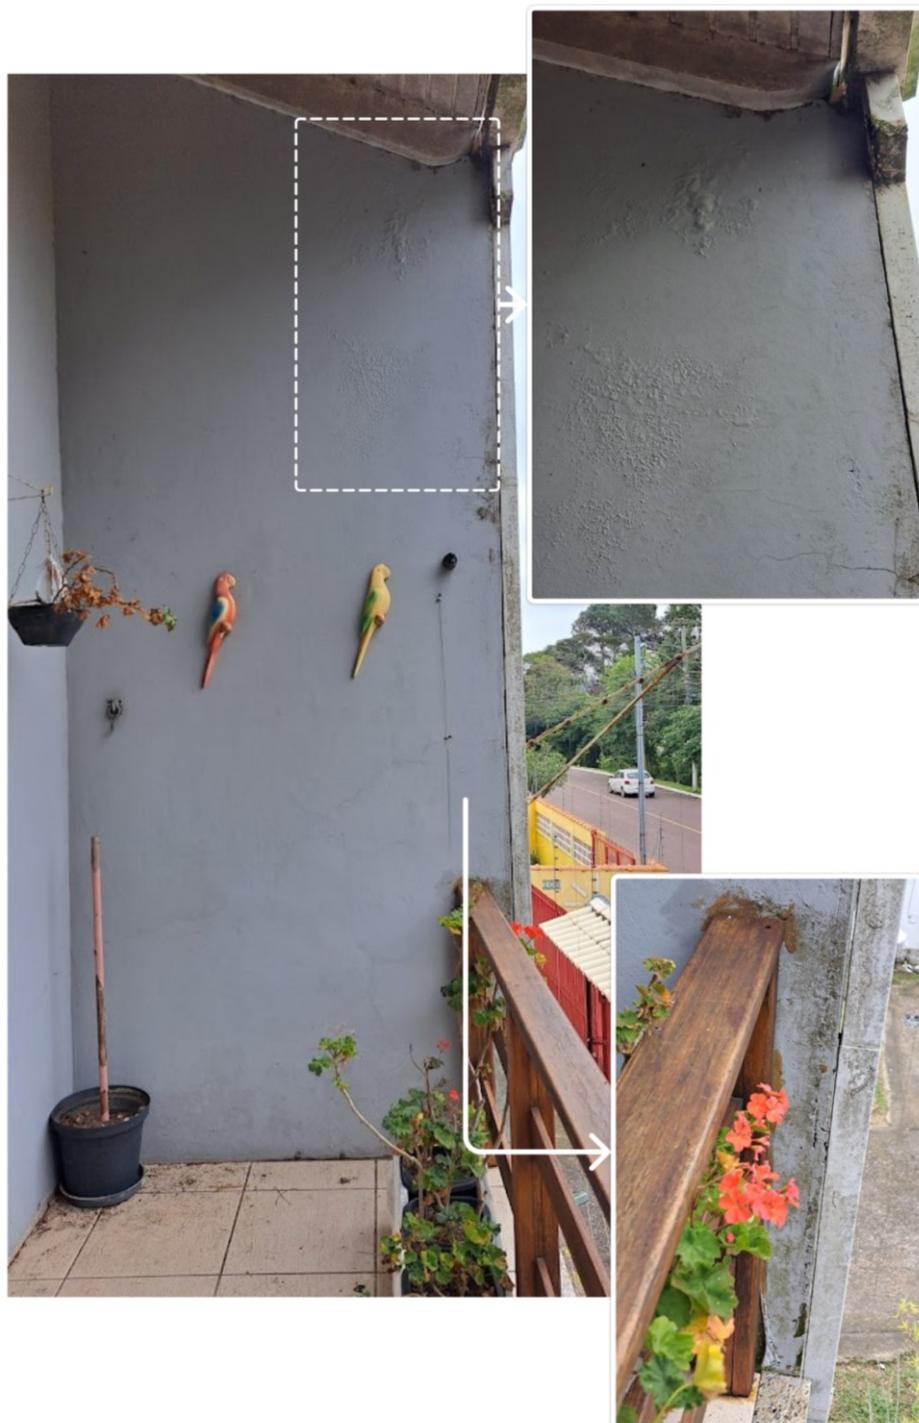
Figura 71 – Parede 26 da sacada no 2º pavimento

- a) **anomalia:** Empolamento e mofo;
- b) **possíveis causas:** Erro construtivo ocasionando umidade acidental, sendo decorrente da falta de calha adequada e rufo.

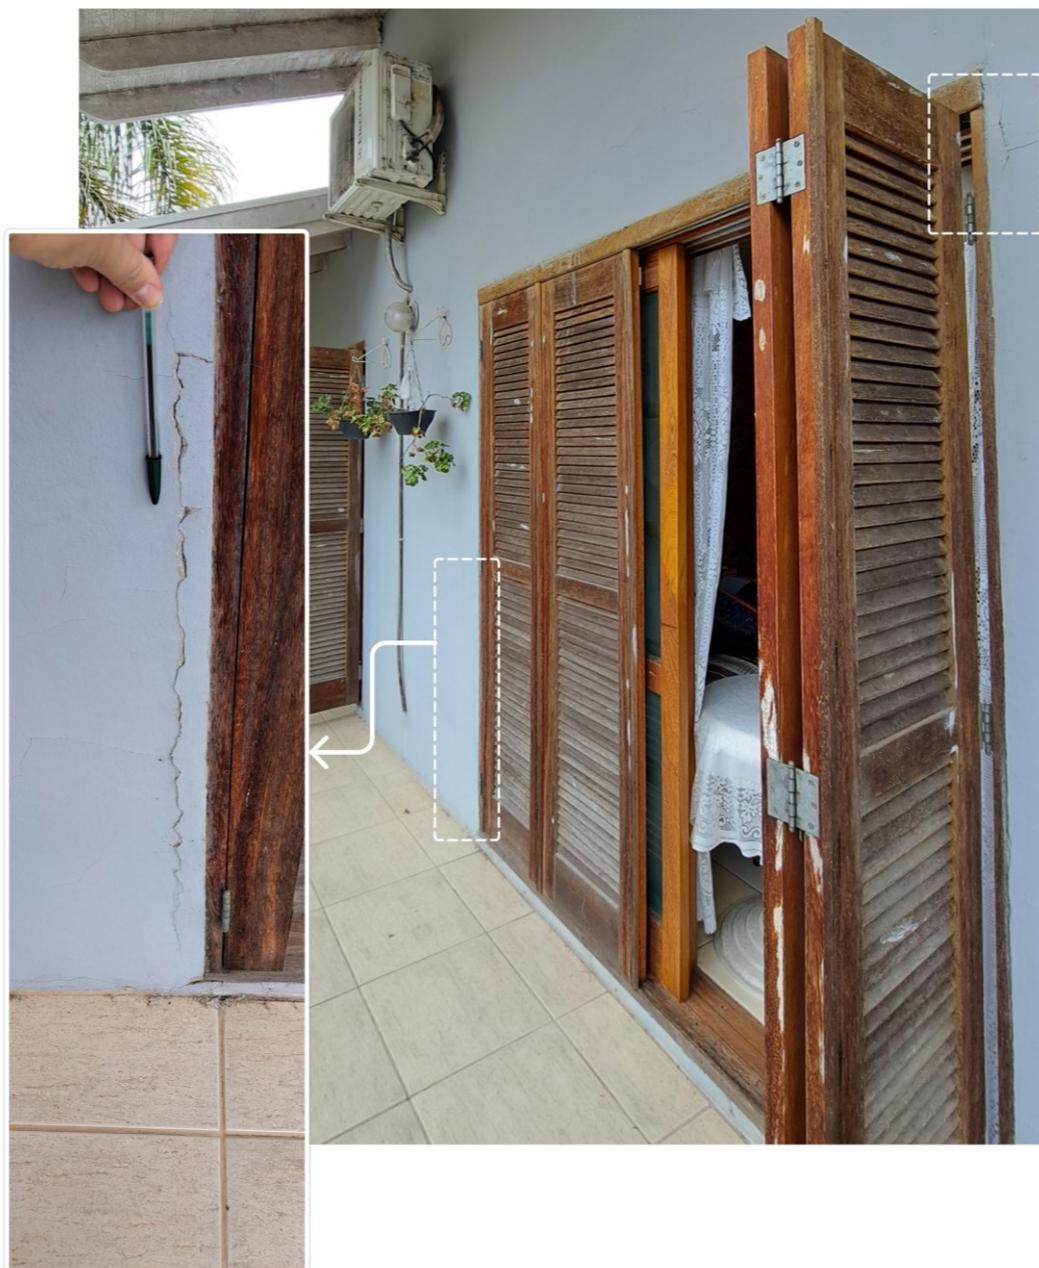
Figura 72 – Parede 27 da sacada no 2º pavimento

- a) **anomalia:** Trinca vertical ao lado da porta-janela;
- b) **possíveis causas:** Movimentações diferenciais/térmicas entre a parede/revestimento argamassado e a abertura.

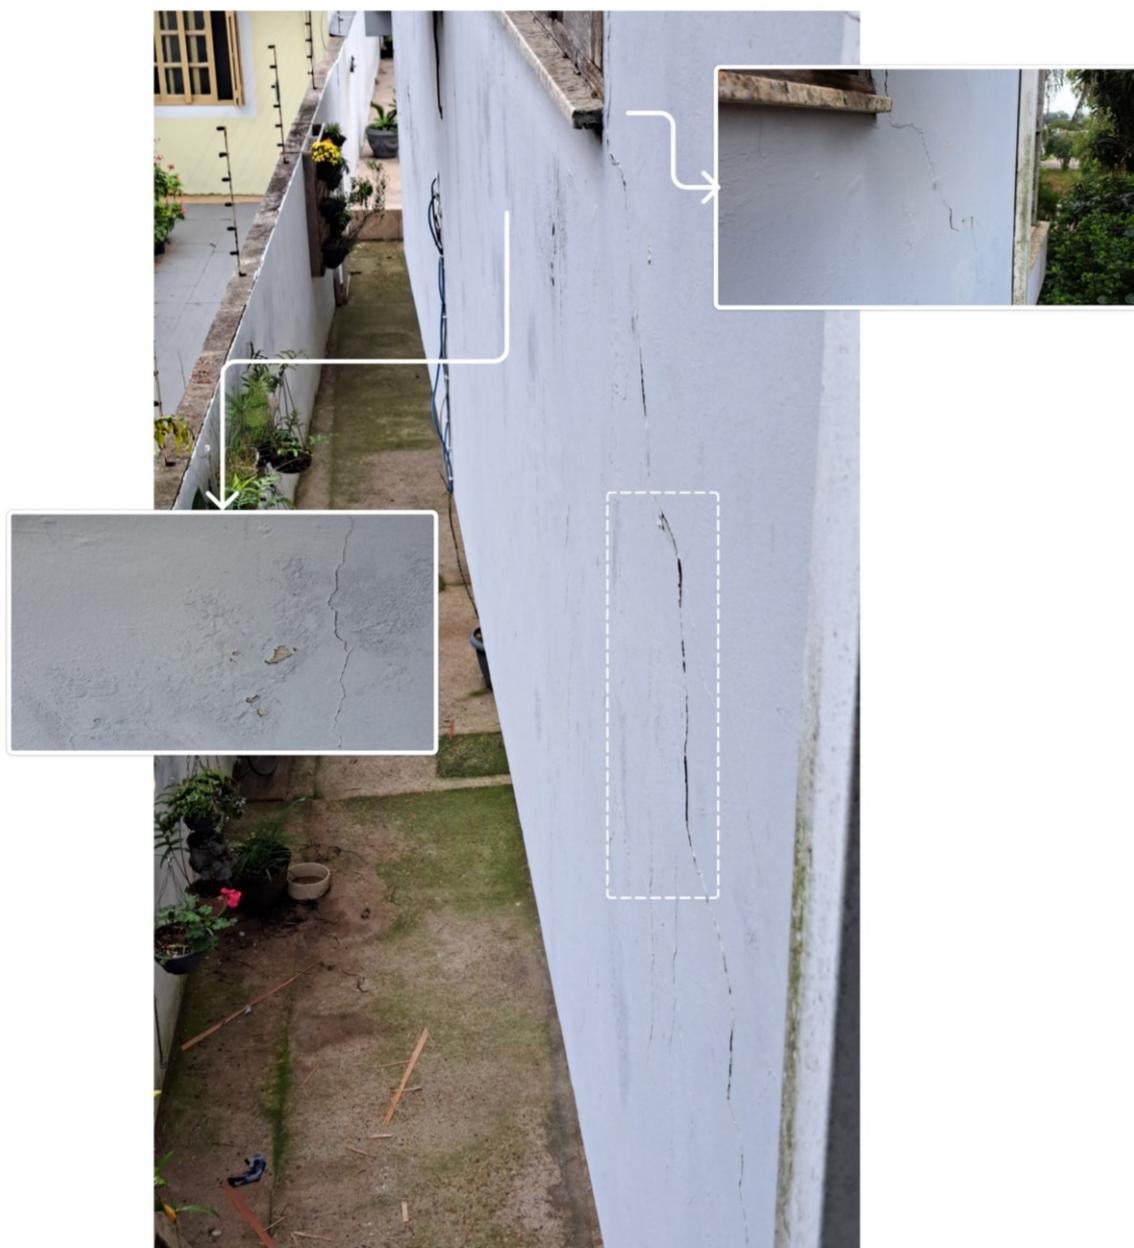
Figura 74 – Parede da fachada lateral esquerda na parte superior 2º pavimento

- a) **anomalia:** Empolamento e descolamento da pintura, fissura com ângulo de 45° da esquadria;
- b) **possíveis causas:** Umidade acidental devido a movimentações higroscópicas já que a pingadeira não está adentrando corretamente nas paredes laterais.

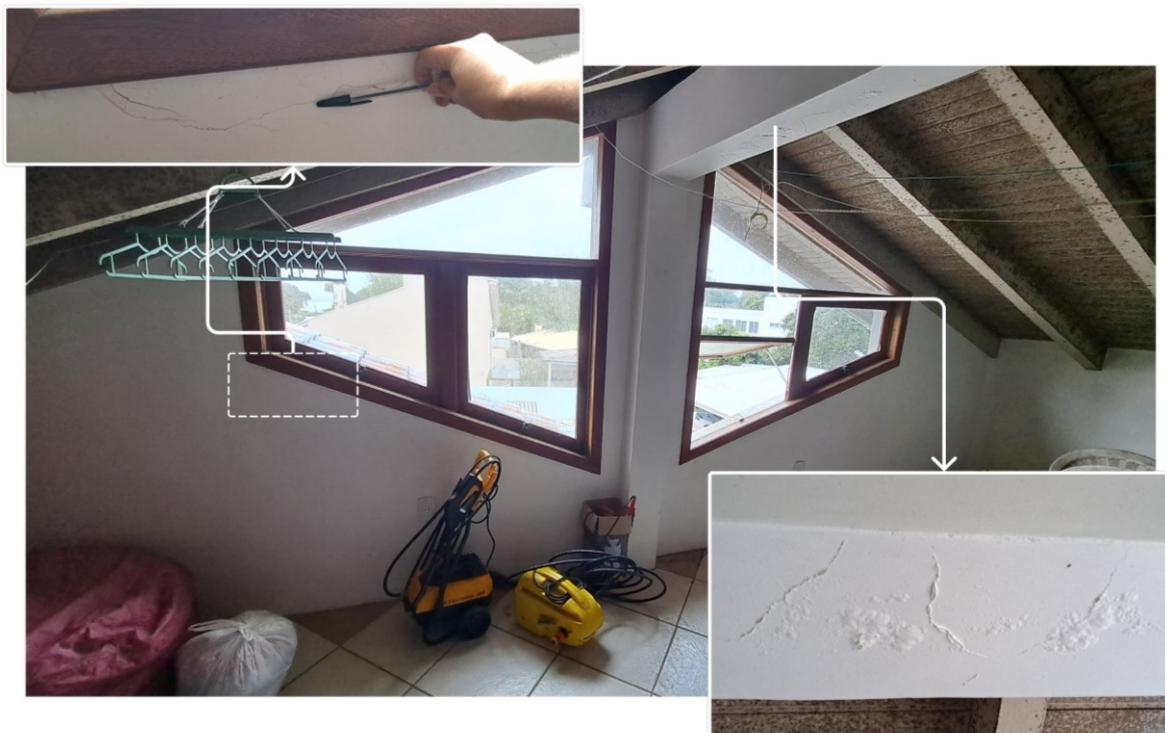
Figura 76 – Parede 28 do sótão no 3º pavimento

- a) **anomalia:** Fissura abaixo da esquadria e empolamento do revestimento argamassado;
- b) **possíveis causas:** Umidade acidental referente ao empolamento e movimentações estruturais/diferenciais entre os materiais ocasionando a fissura.

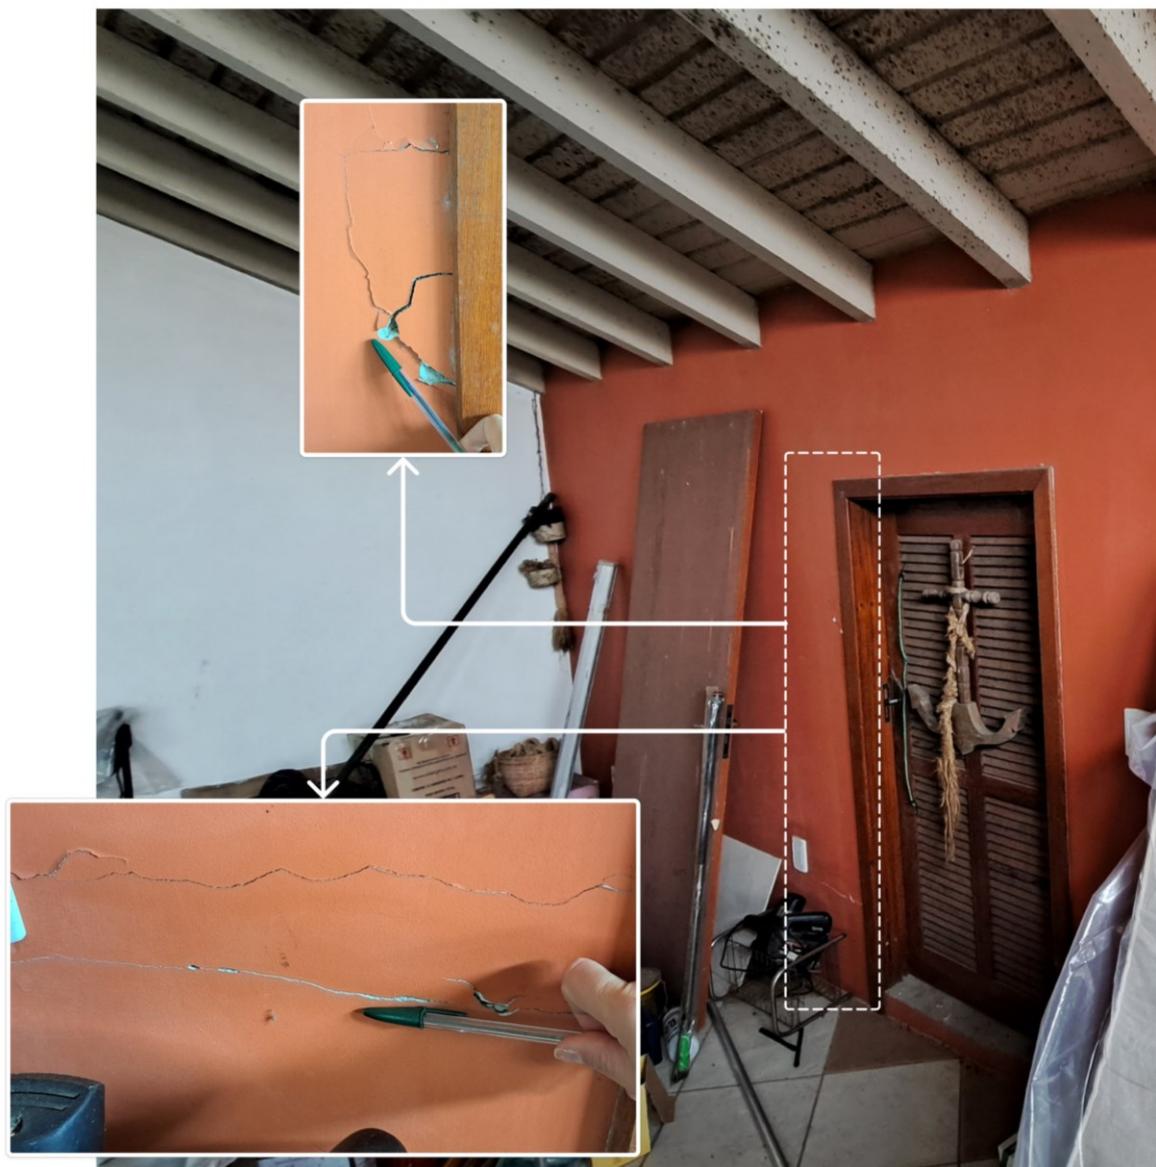
Figura 77 – Parede 29 do sótão no 3º pavimento

- a) **anomalia:** Trinca e fissuras na lateral da porta;
- b) **possíveis causas:** Choque físico e/ou movimentações estruturais.

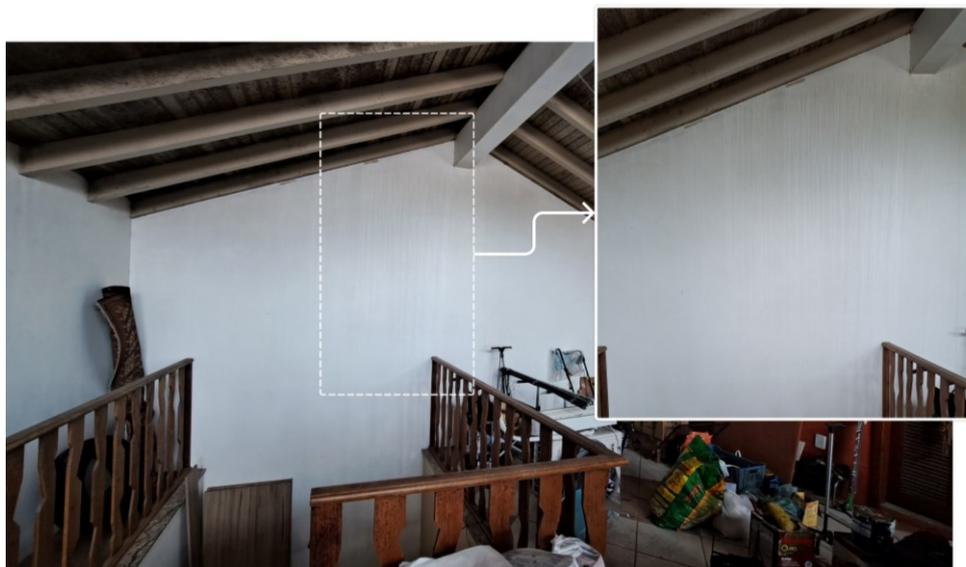
Figura 78 – Parede 30 do sótão no 3º pavimento

- a) **anomalia:** Infiltração vinda do telhado;
- b) **possíveis causas:** Umidade acidental devido a falta de uso adequado de telha e de rufo.

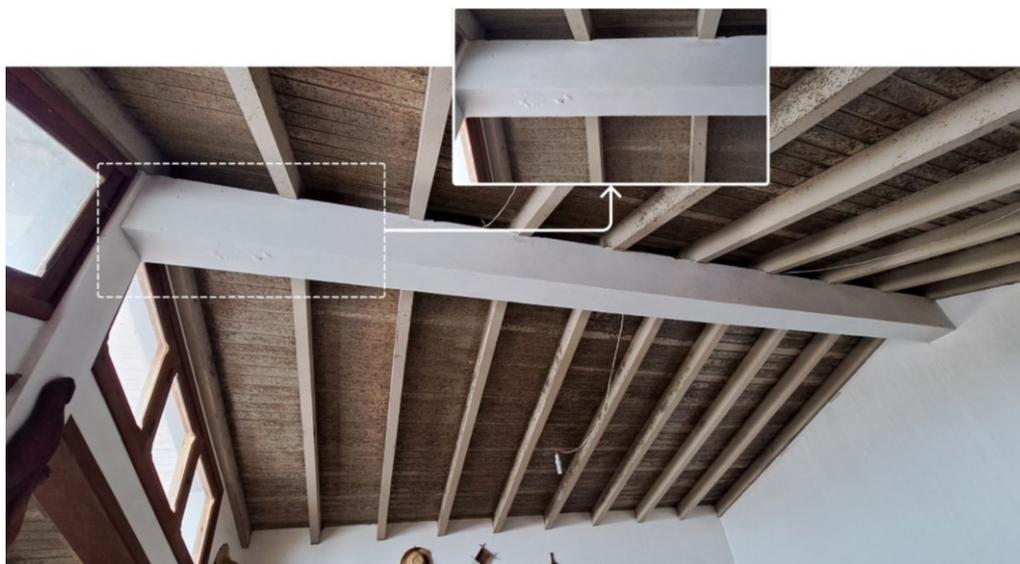
Figura 79 – Visão da cobertura do 3º pavimento

- a) **anomalia:** Empolamento na viga, além de mofo no forro;
- b) **possíveis causas:** Umidade acidental pela cobertura.

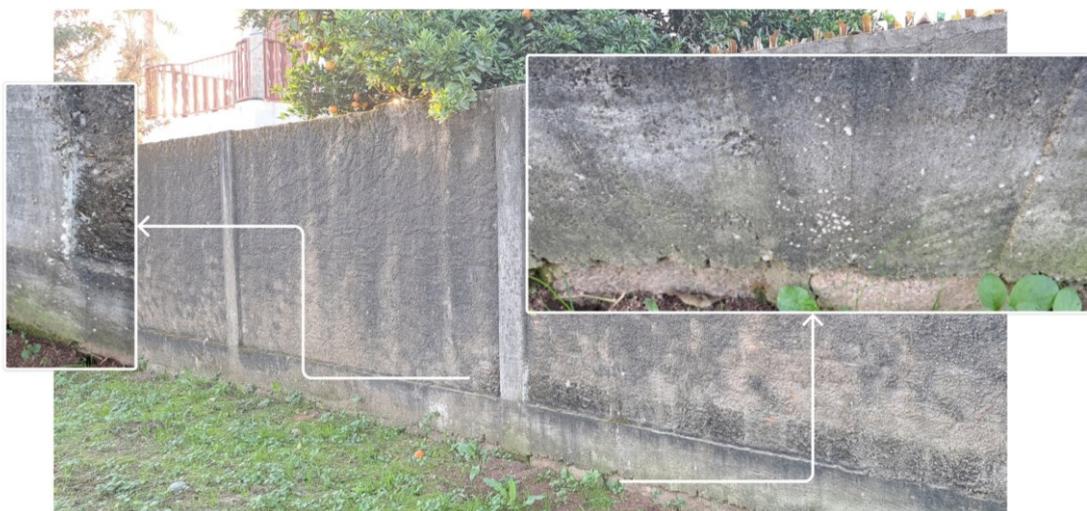
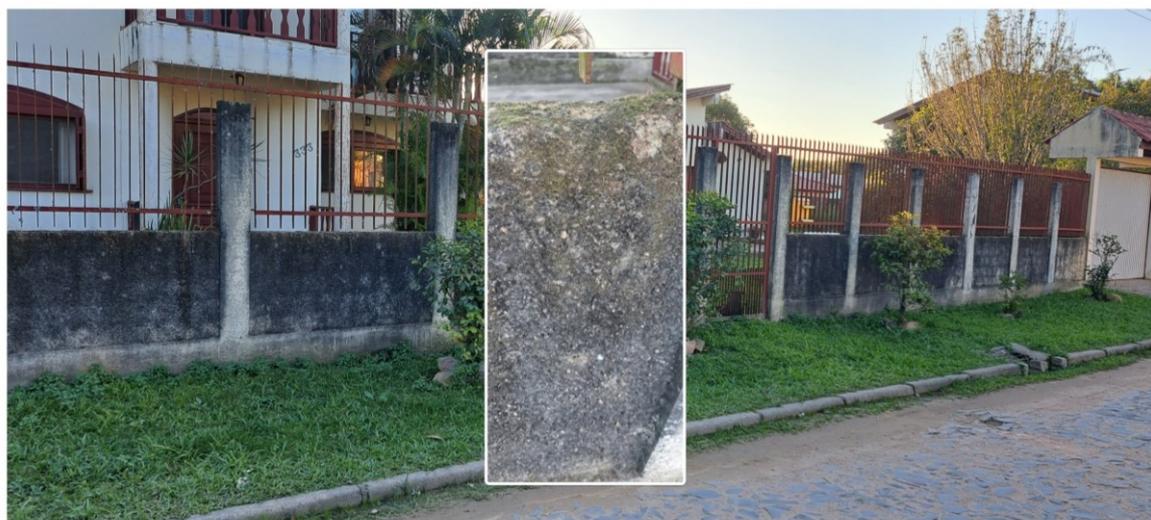
Figura 82 – Visão geral dos muros frontal

- a) **anomalia:** Manchamento escuro em toda a extensão dos muros;
- b) **possíveis causas:** Ausência de revestimento argamassado (reboco) e ausência de pintura, uma vez que os muros possuem somente chapisco, permitindo alta absorção de água quando há precipitação, além de naturalmente ter um aspecto áspero, o que que facilita a deposição de materiais orgânicos.

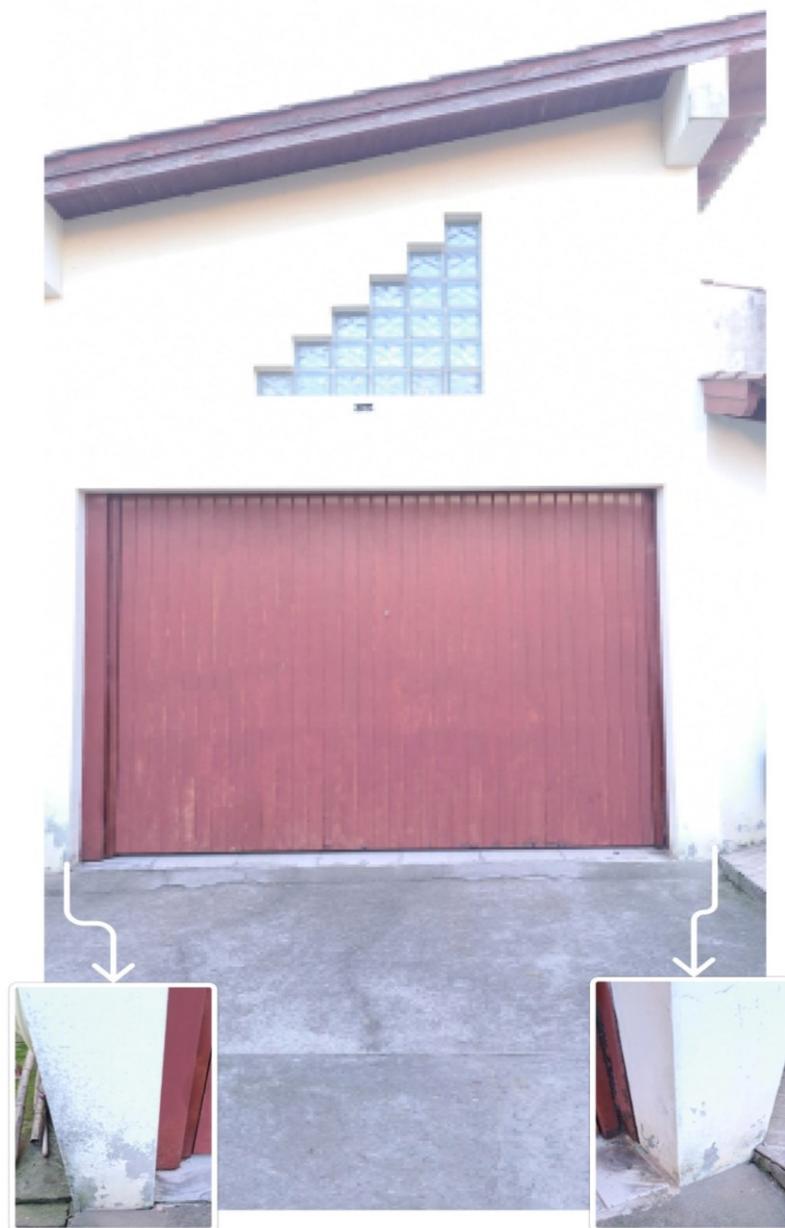
Figura 84 – Fachada frontal da garagem

- a) **anomalia:** Descascamento da pintura;
- b) **possíveis causas:** Erro construtivo (umidade ascendente) e/ou, ainda, umidade de precipitação no formato de respingo, neste caso.
