**ANÁLISE DE MANIFESTAÇÕES PATOLÓGICAS RELACIONADAS A PRESENÇA  
DE UMIDADE: Estudo de caso de duas residências unifamiliares localizadas na  
cidade de Guaíba-RS**

Trabalho de conclusão de Curso apresentado ao Curso de Graduação em Engenharia Civil do Centro Universitário UniRitter, como requisito parcial para obtenção do título de Bacharel.

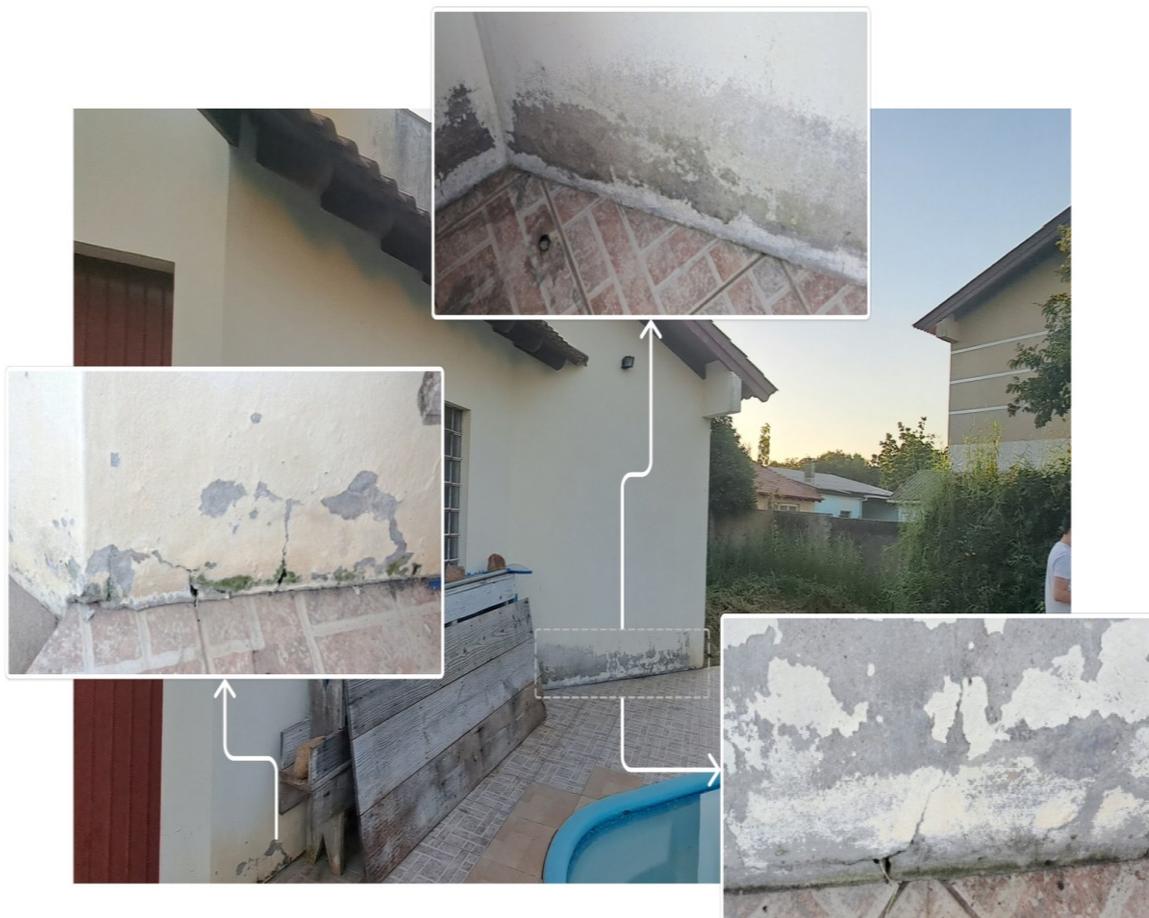
Figura 85 – Fachada lateral direita da garagem

- a) **anomalia:** Bolor/mofo, descascamento da pintura;
- b) **possíveis causas:** Erro construtivo (umidade ascendente) e/ou, ainda, umidade de precipitação no formato de respingo, neste caso.

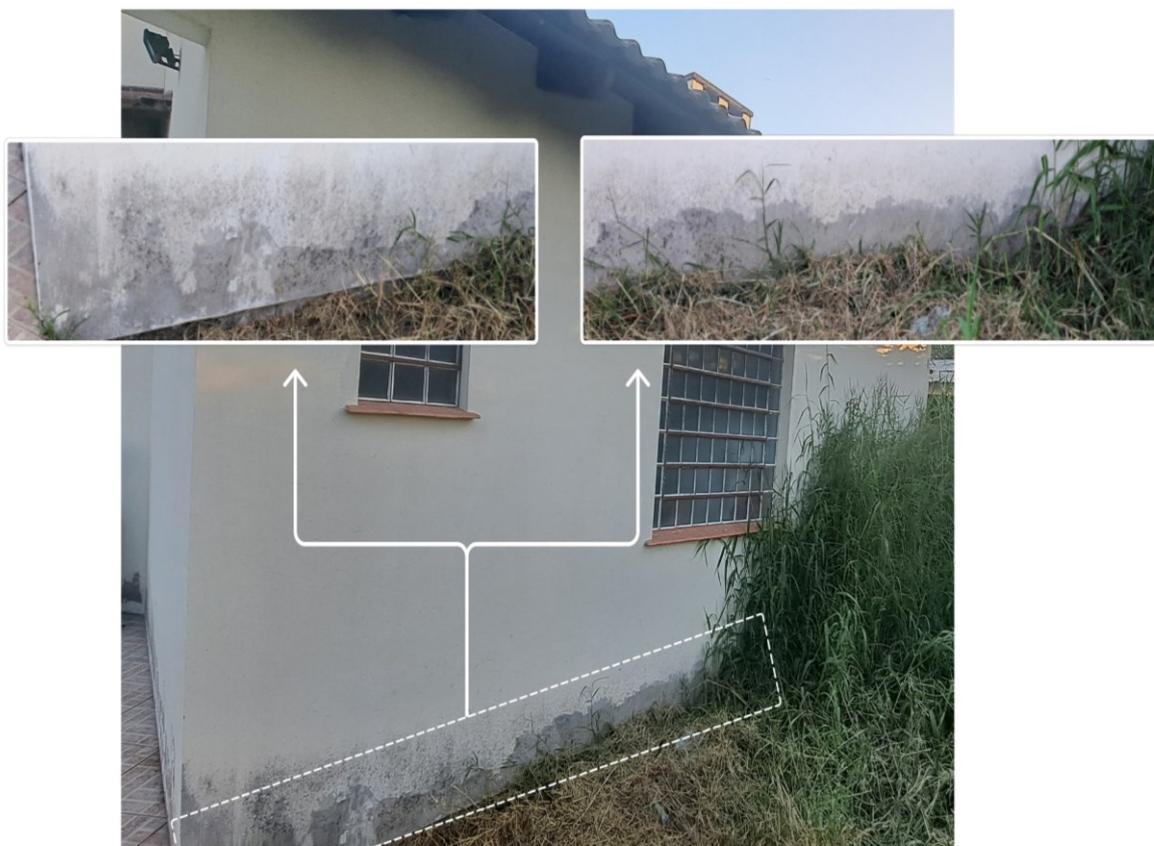
Figura 86 – Fachada lateral direita da garagem

- a) **anomalia:** Bolor/mofo e descascamento de pintura;
- b) **possíveis causas:** Erro construtivo (umidade ascendente) e presença de vegetação na região.

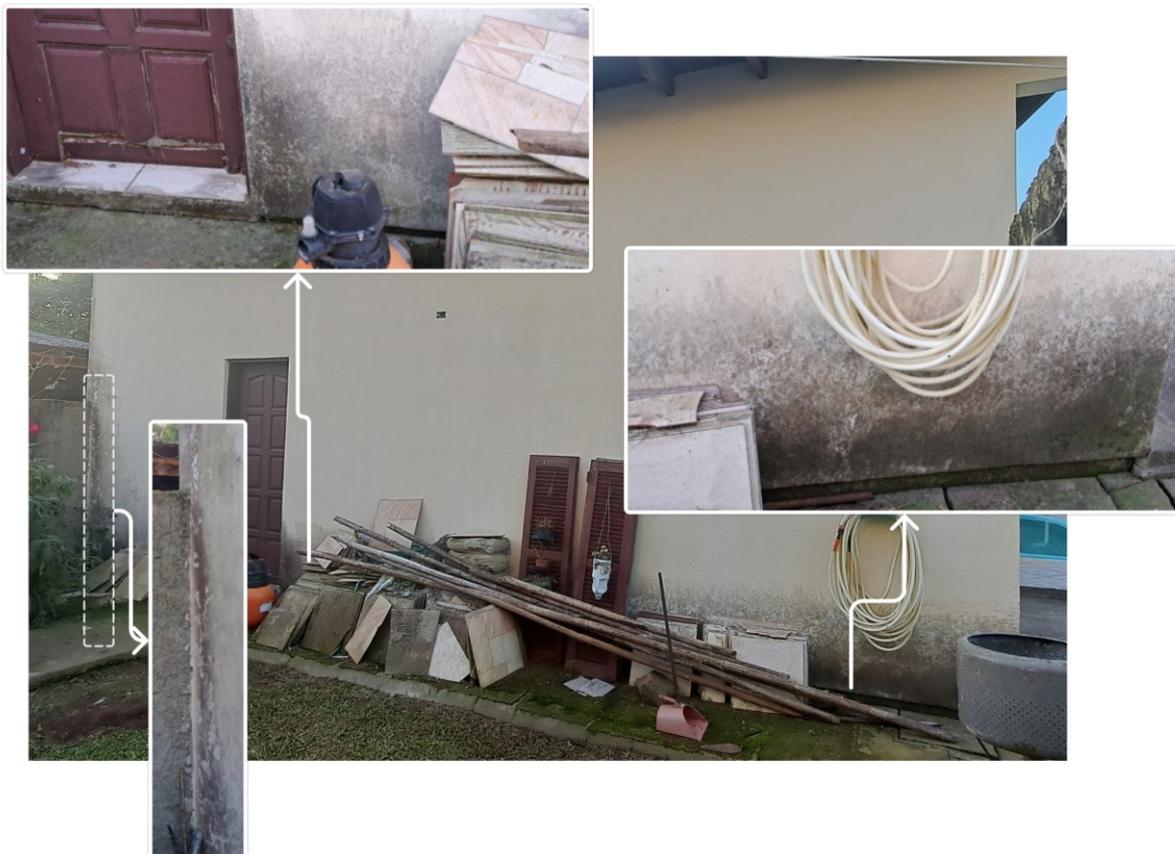
Figura 87 – Fachada lateral esquerda da garagem

- a) **anomalia:** Manchamento escuro;
- b) **possíveis causas:** Erro construtivo (umidade ascendente) e/ou, ainda, umidade de precipitação no formato de respingo, neste caso.

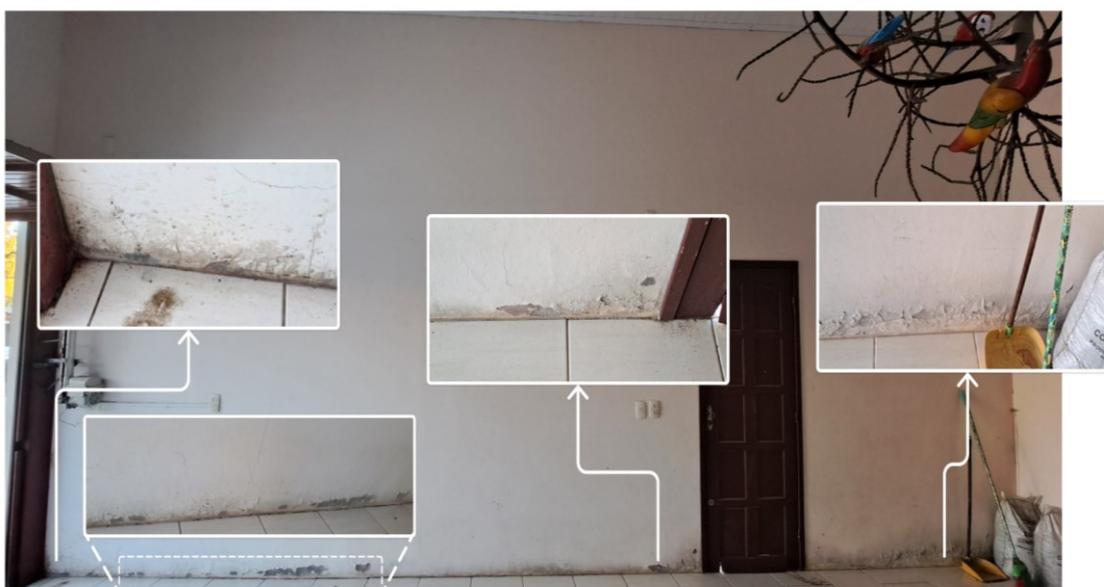
Figura 89 – Parede 1 da garagem parte interna

- a) **anomalia:** Empolamento e descascamento de pintura;
- b) **possíveis causas:** Erro construtivo (umidade ascendente).

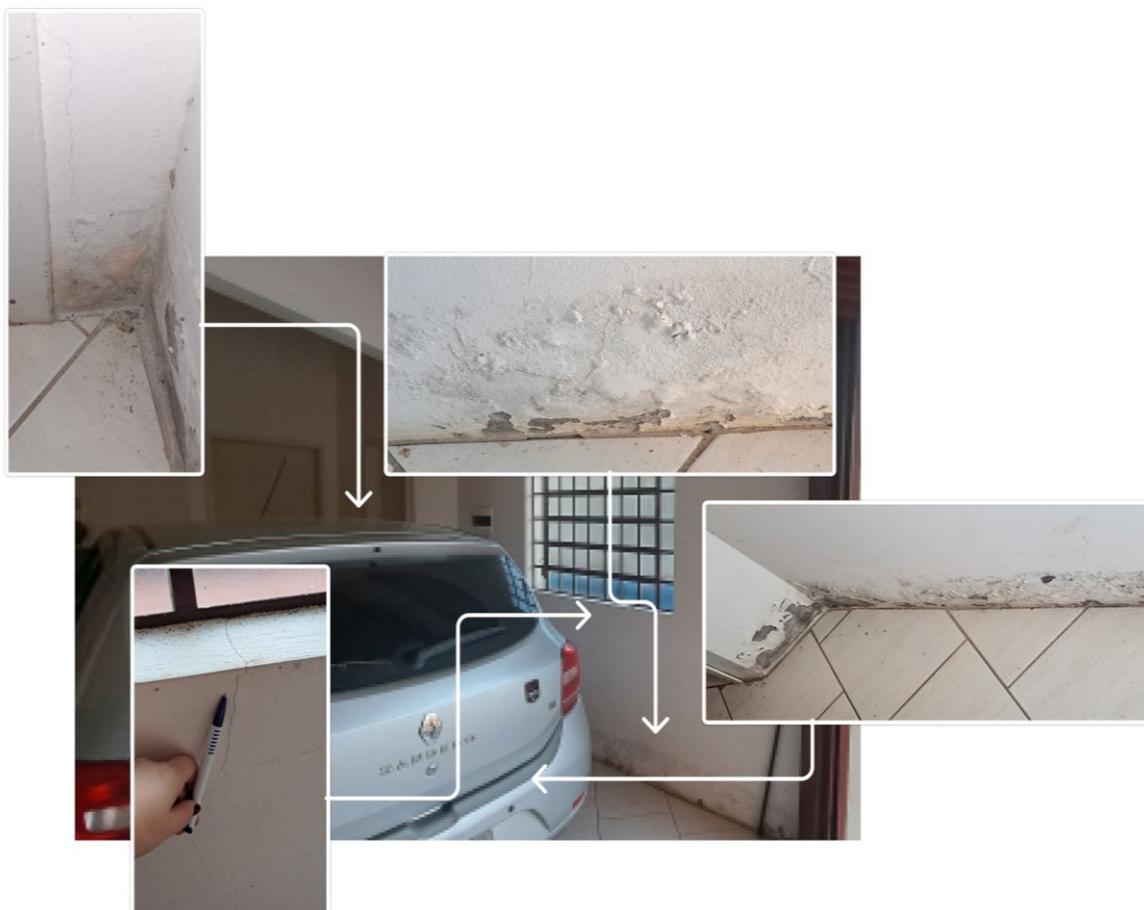
Figura 90 – Parede 2 da garagem parte interna

- a) **anomalia:** Empolamento do revestimento argamassado e descascamento da pintura, além de fissura abaixo da janela;
- b) **possíveis causas:** Erro construtivo (umidade ascendente) e movimentações higroscópicas/diferenciais/térmicas/estruturais dos materiais no que tange a contraverga.

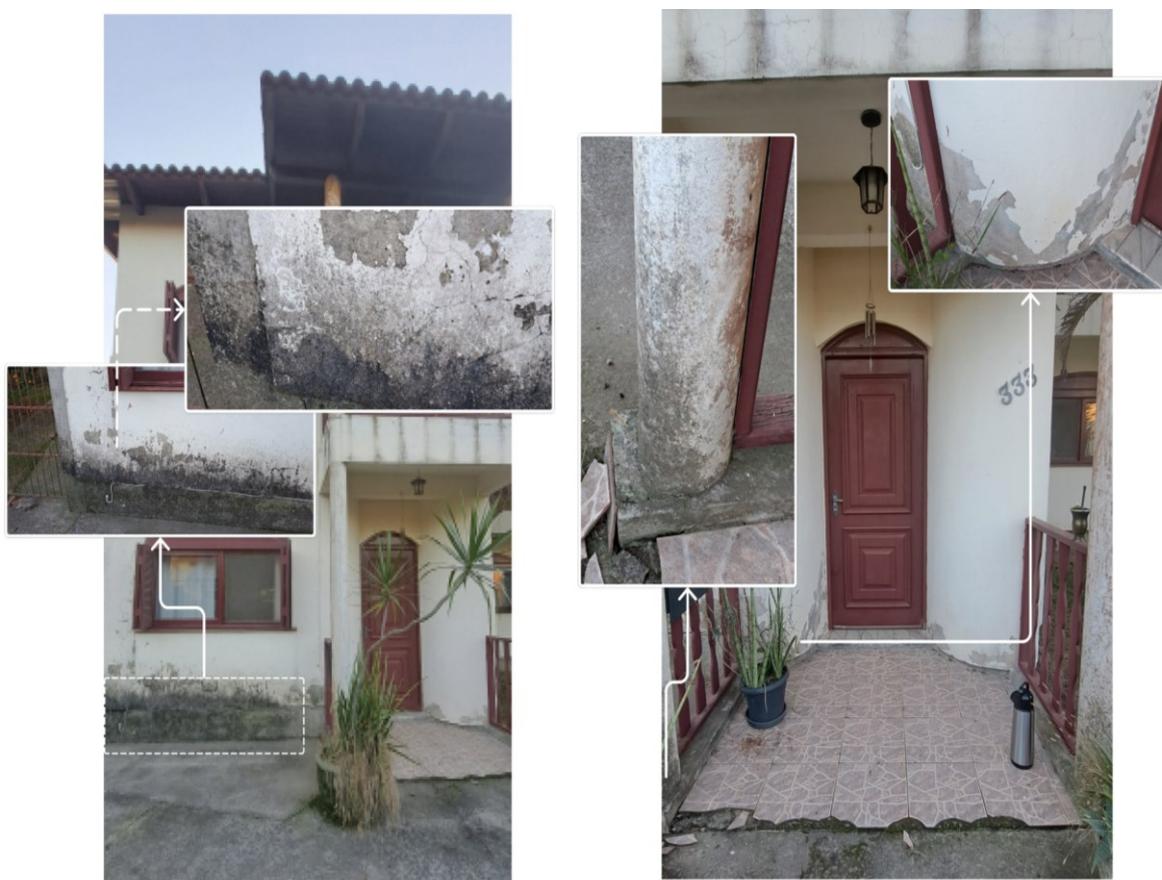
Figura 92 – Visão fachada frontal da residência

- a) **anomalia:** Manchamento escuro (mofo) do revestimento argamassado, fissuração mapeada e descascamento de pintura;
- b) **possíveis causas:** Erro construtivo (umidade ascendente) e/ou, ainda, umidade de precipitação no formato de respingo, neste caso, além de provável ausência de manutenção preventiva/corretiva.

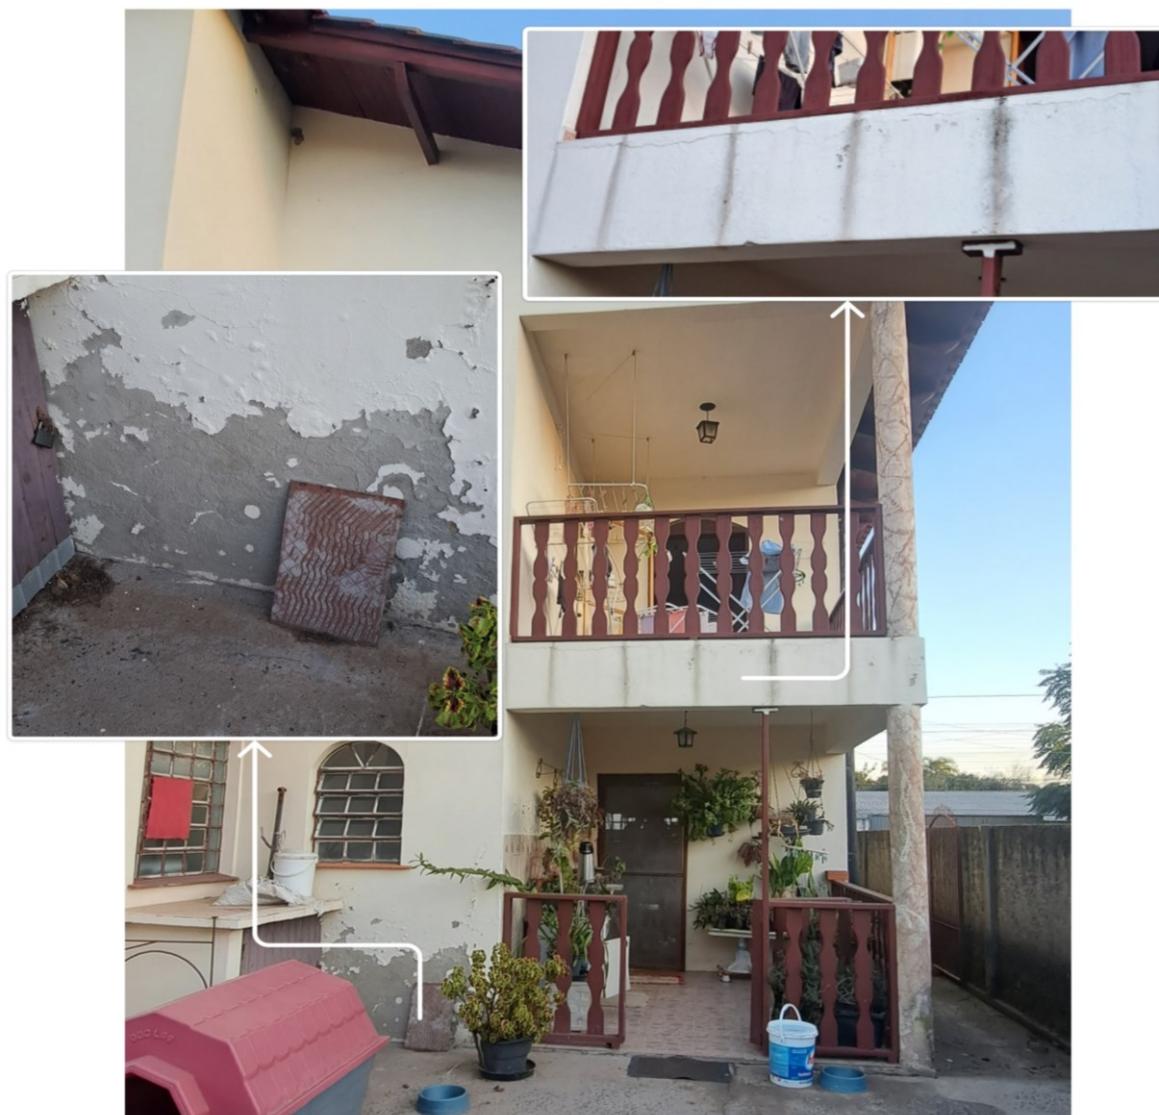
Figura 93 – Visão fachada lateral direita da residência

a) **anomalia:** Manchamento escuro, fissuração no revestimento argamassado e bolhas e descascamento da pintura;

- Manchamento escuro: Umidade de precipitação e consequente escorrimento na união de peças no guarda-corpo da sacada;
- Fissuração horizontal: Movimentações higroscópicas e diferenciais entre os diferentes elementos do revestimento;
- Problemas com a pintura: Erro construtivo (umidade ascendente) ou região de pouca circulação de ar.

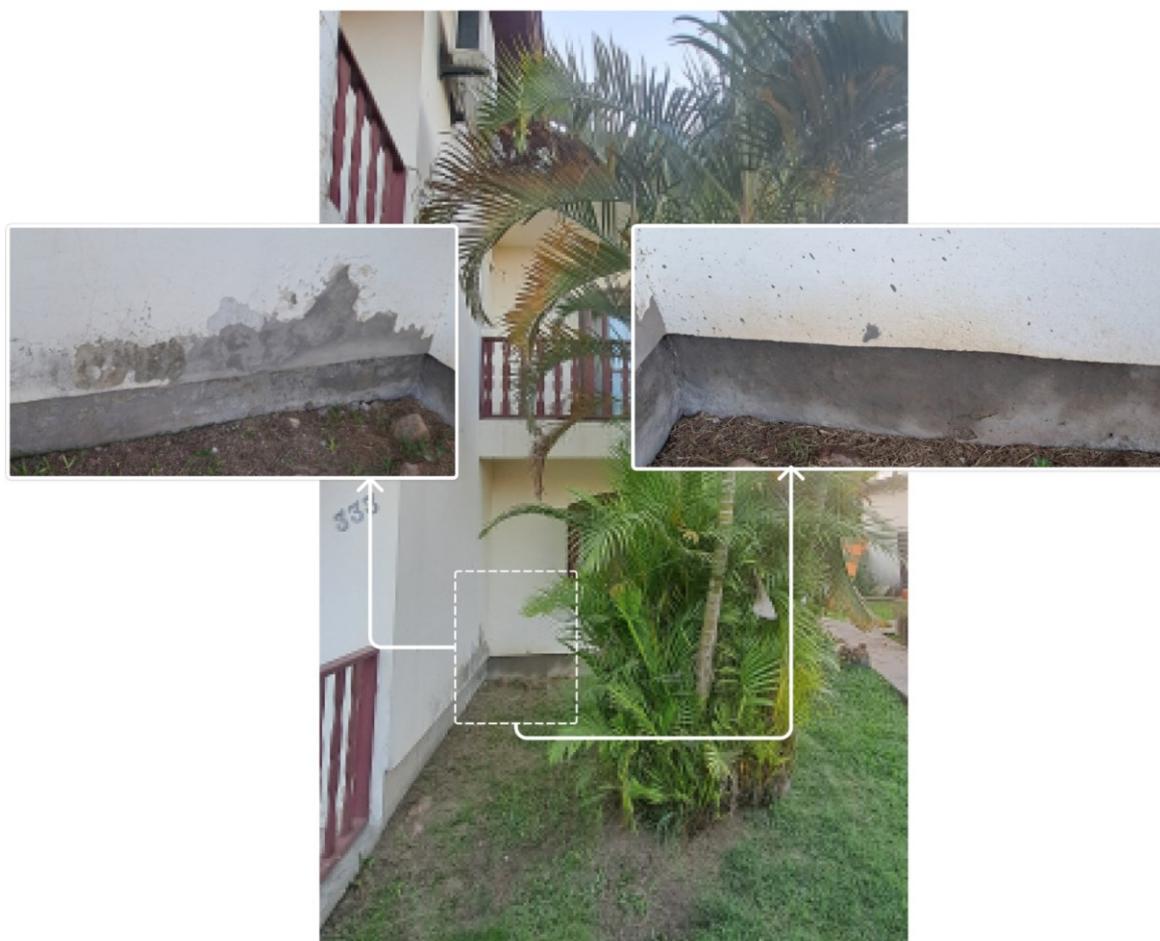
Figura 94 – Visão fachada lateral direita da residência

- a) **anomalia:** Manchamento escuro, empolamento e descascamento de pintura;
- b) **possíveis causas:** Erro construtivo (umidade ascendente) e/ou presença de vegetação na região, além de se tratar de uma área específica com pouca ventilação.

Cabe mencionar que, conforme apresenta a Figura 102, foi possível observar na parte externa a presença de umidade na região próxima ao solo, porém nos dias anteriores a visita técnica não ocorreu chuvas na região.

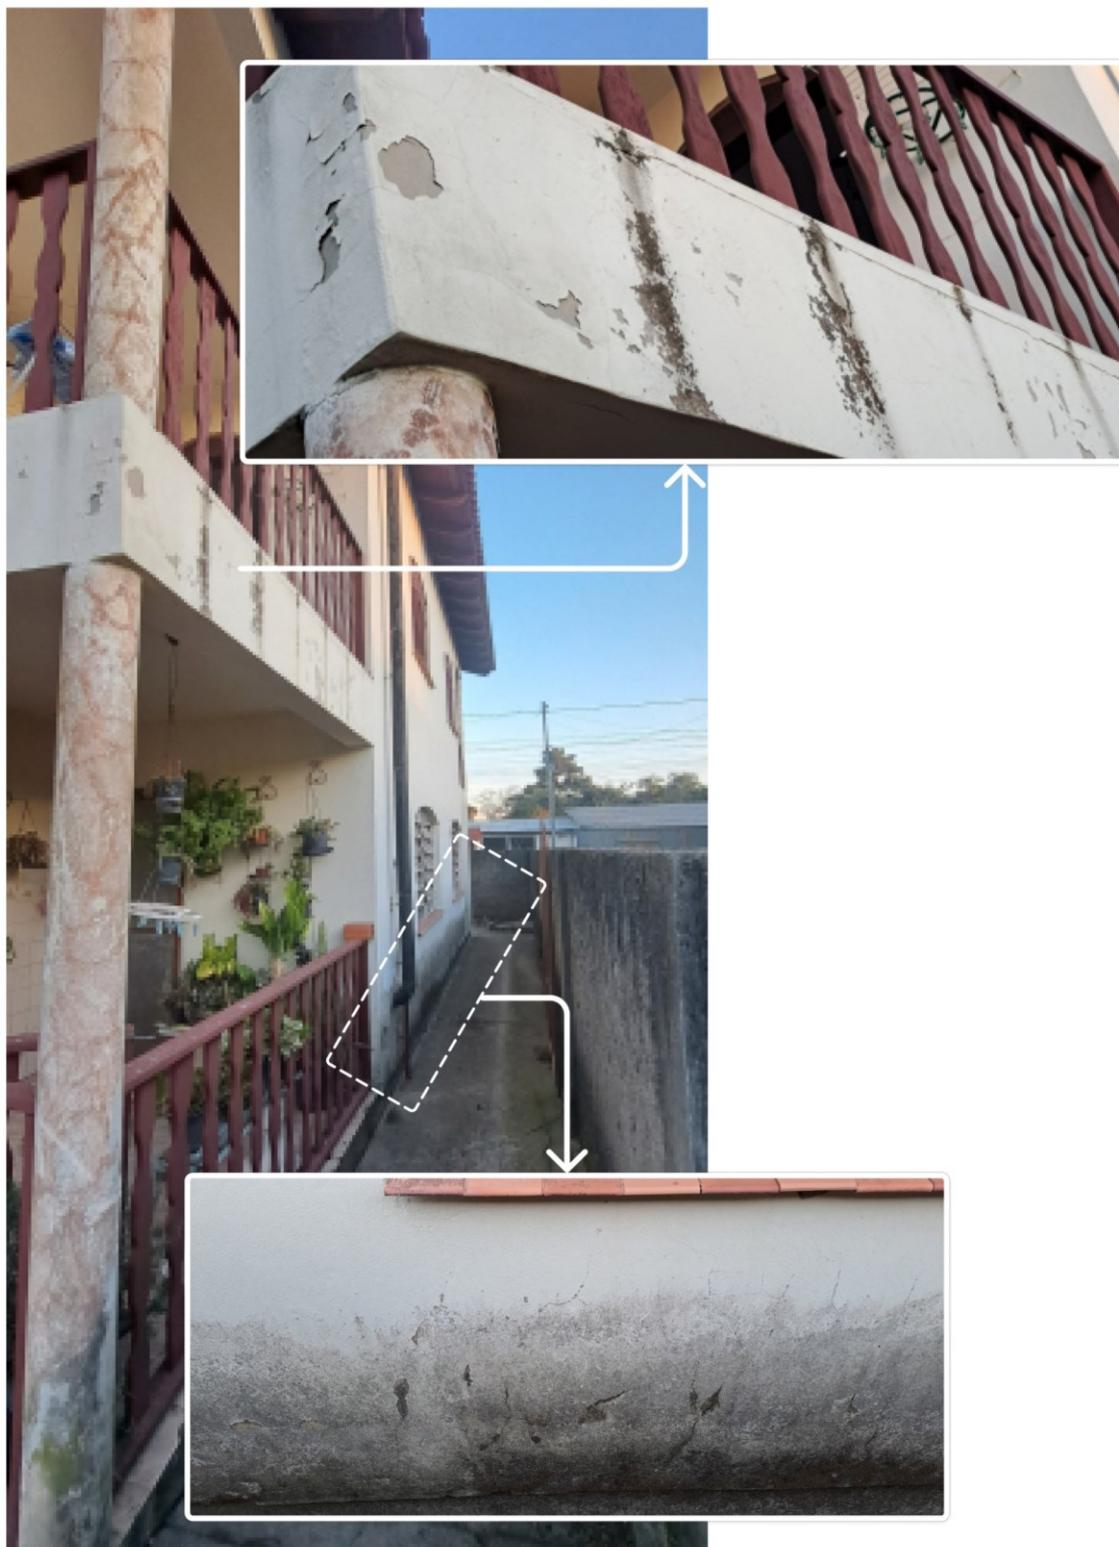
Figura 95 – Visão fachada dos fundos da residência

a) **anomalia:** Manchamento escuro (mofo), fissuração mapeada e descascamento de pintura;

- Manchamento escuro sacada: Umidade de precipitação e consequente escoamento na união de peças no guarda-corpo da sacada;
- Manchamento escuro parede: Umidade ascendente e/ou, ainda, umidade de precipitação no formato de respingo;
- Fissuração mapeada: Hidratação tardia da cal e umidade de precipitação.

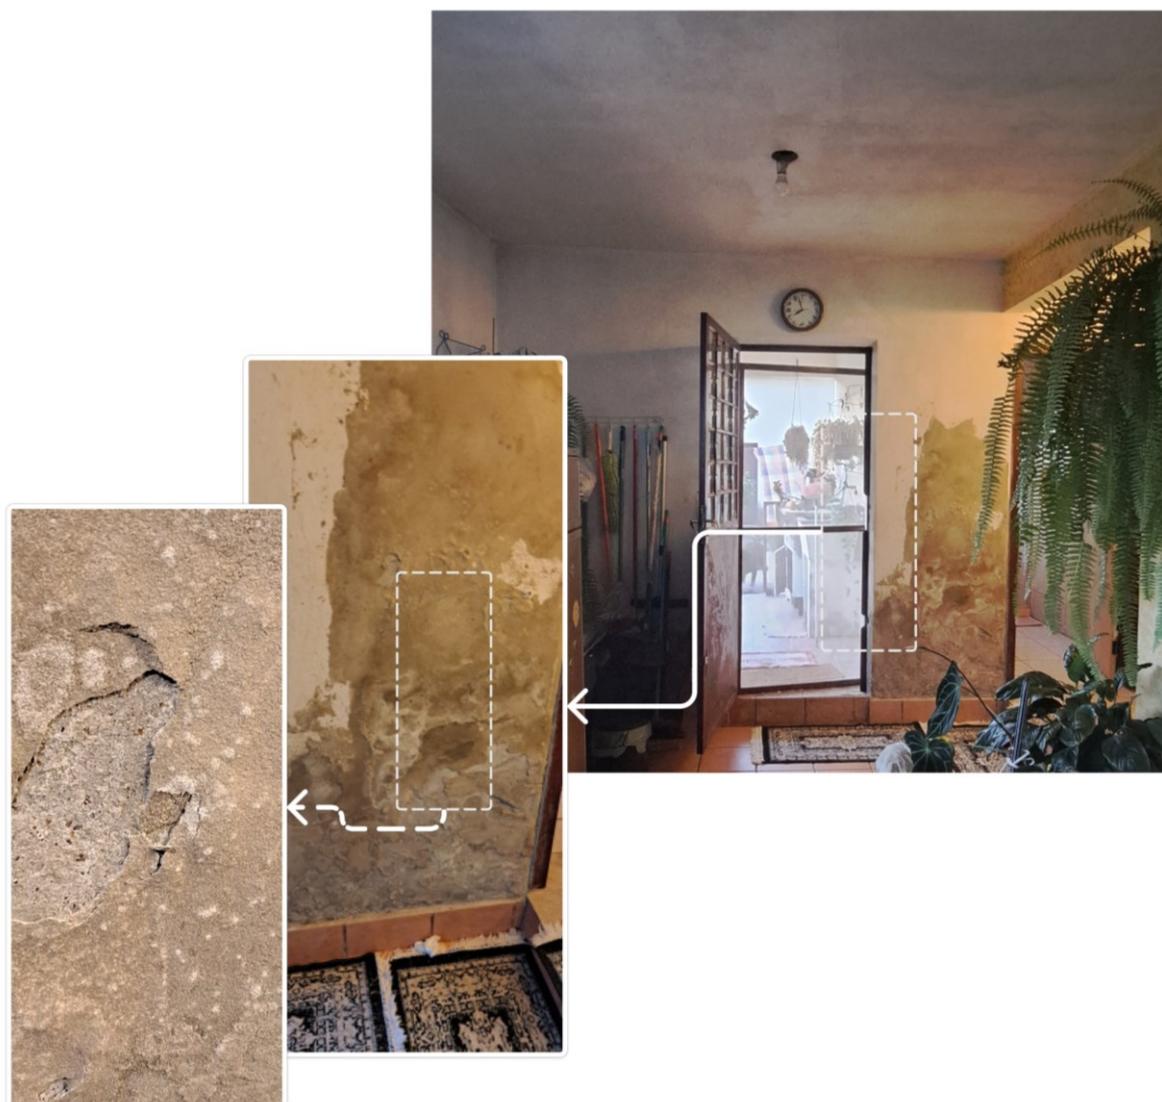
Figura 97 – Parede 3 do depósito

- a) **anomalia:** Empolamento e descolamento do revestimento argamassado;
- b) **possíveis causas:** Umidade acidental devido a infiltrações do banheiro que faz divisa.

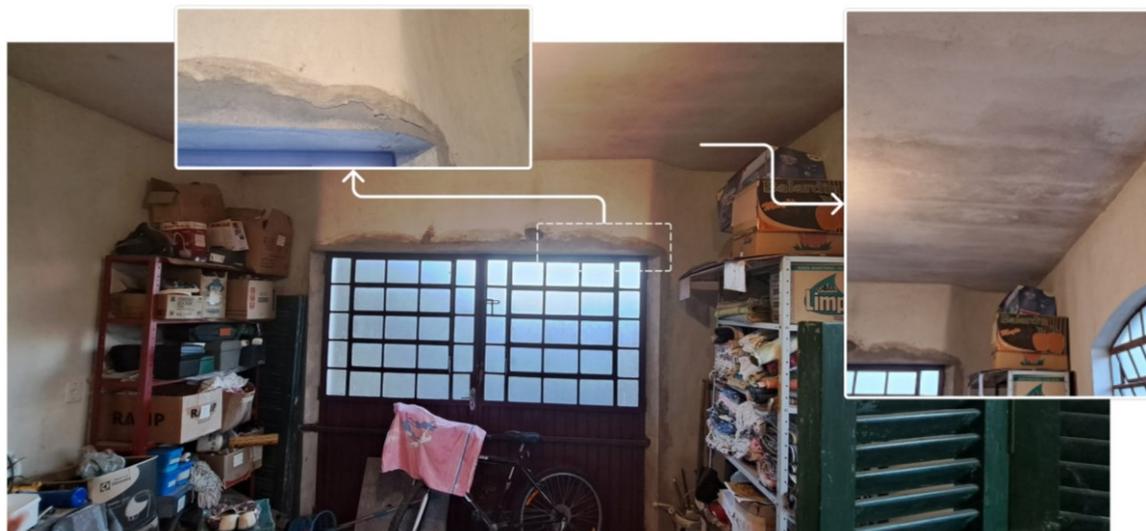
Figura 98 – Parede 5 do depósito

- a) **anomalia:** Manchamento escuro no teto marcando a armadura positiva (barras paralelas);
- b) **possíveis causas:** Umidade acidental

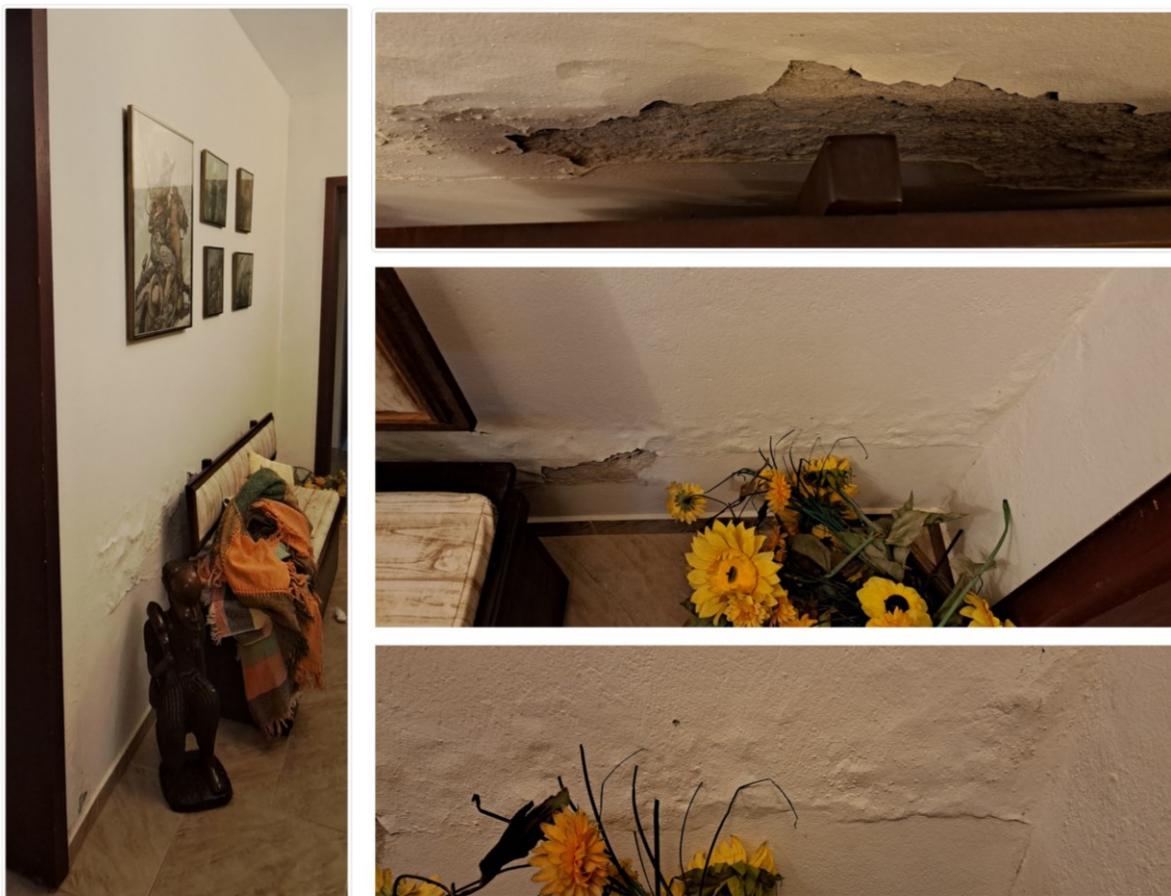
Figura 100 – Parede 7 do corredor

- a) **anomalia:** Empolamento e descolamento do revestimento argamassado;
- b) **possíveis causas:** Erro construtivo (umidade ascendente).

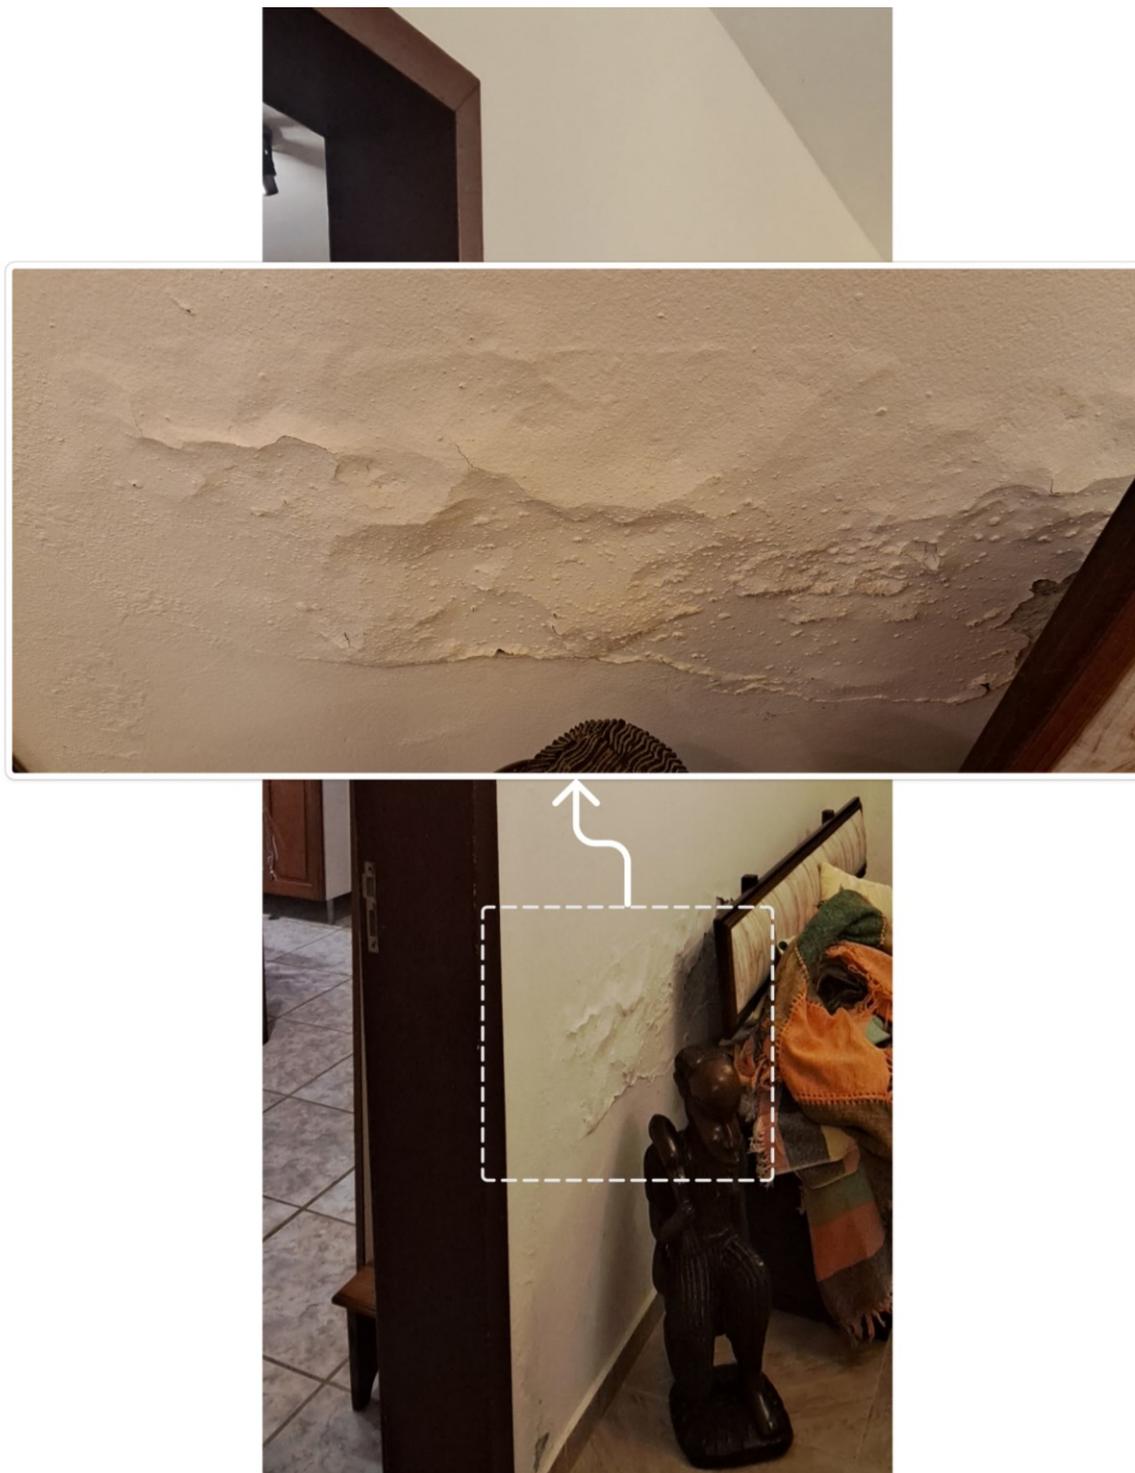
Figura 101 – Parede 7 do corredor

- a) **anomalia:** Empolamento do revestimento argamassado;
- b) **possíveis causas:** Erro construtivo (umidade ascendente) além de provável umidade acidental devido à proximidade com área molhada.

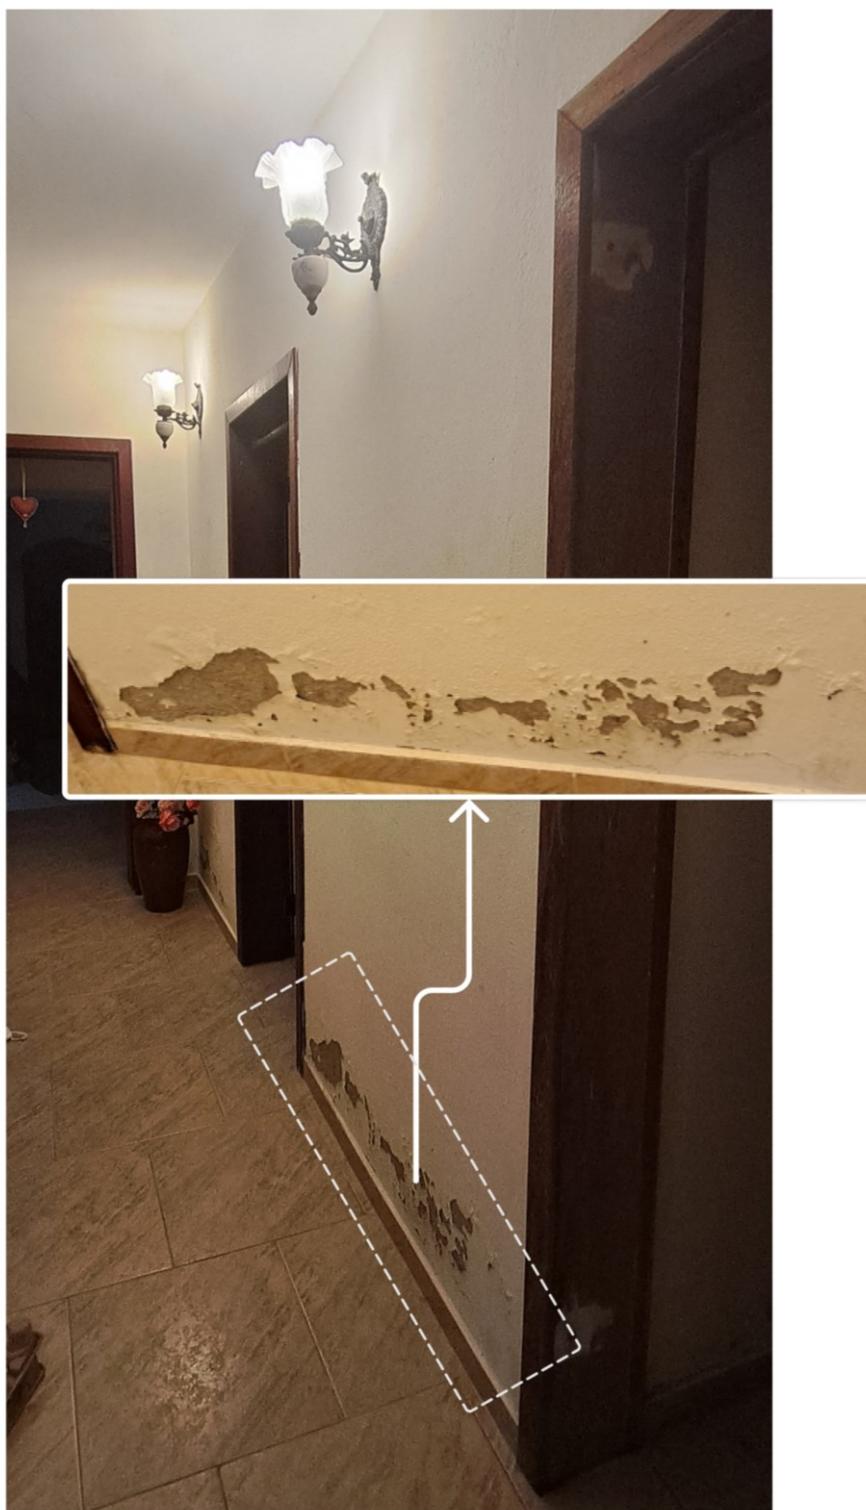
Figura 102 – Parede 8 do corredor

- a) **anomalia:** Descascamento da pintura;
- b) **possíveis causas:** Erro construtivo (umidade ascendente).

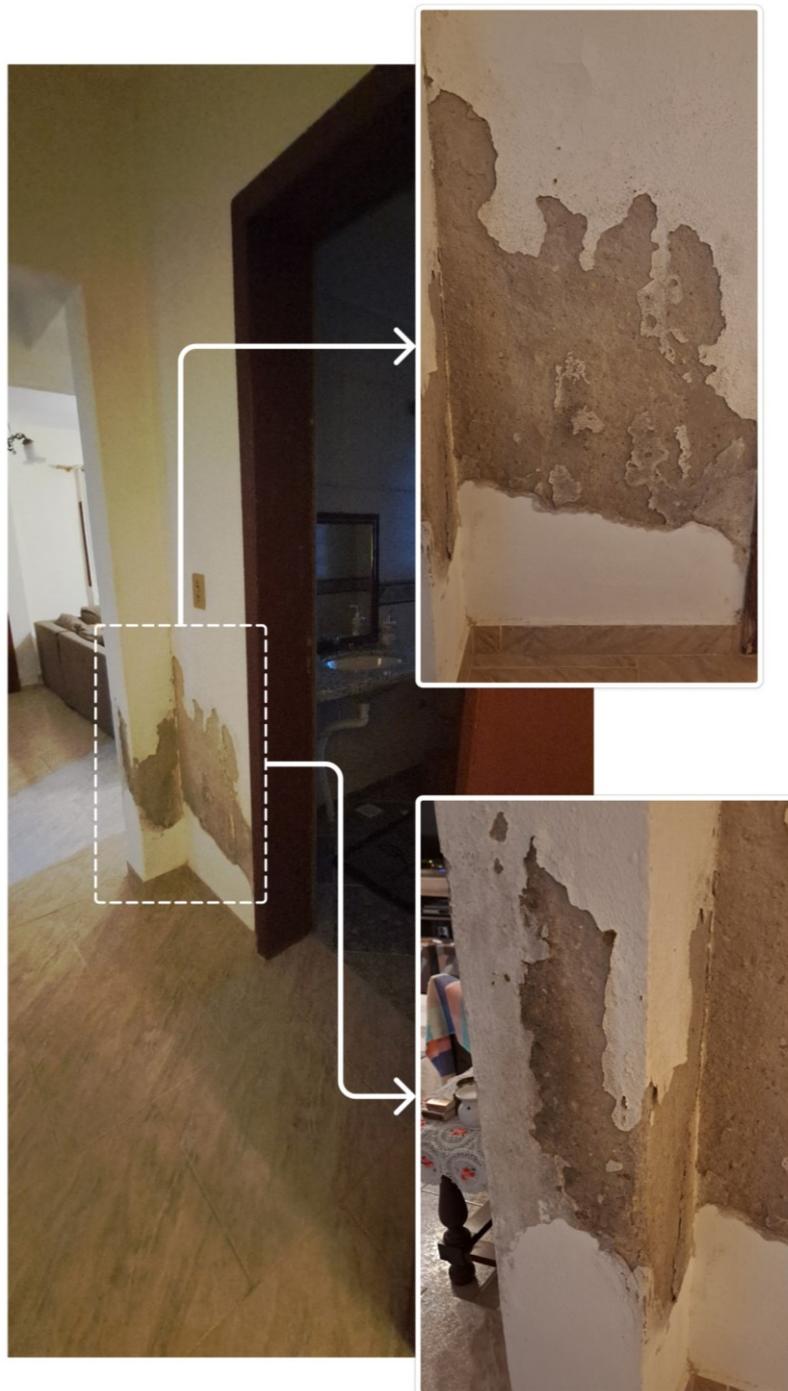
Figura 103 – Parede 9 do corredor

- a) **anomalia:** Empolamento e pulverulência do revestimento argamassado;
- b) **possíveis causas:** Erro construtivo (umidade ascendente), além de provável umidade acidental devido à proximidade com área molhada (banheiro).

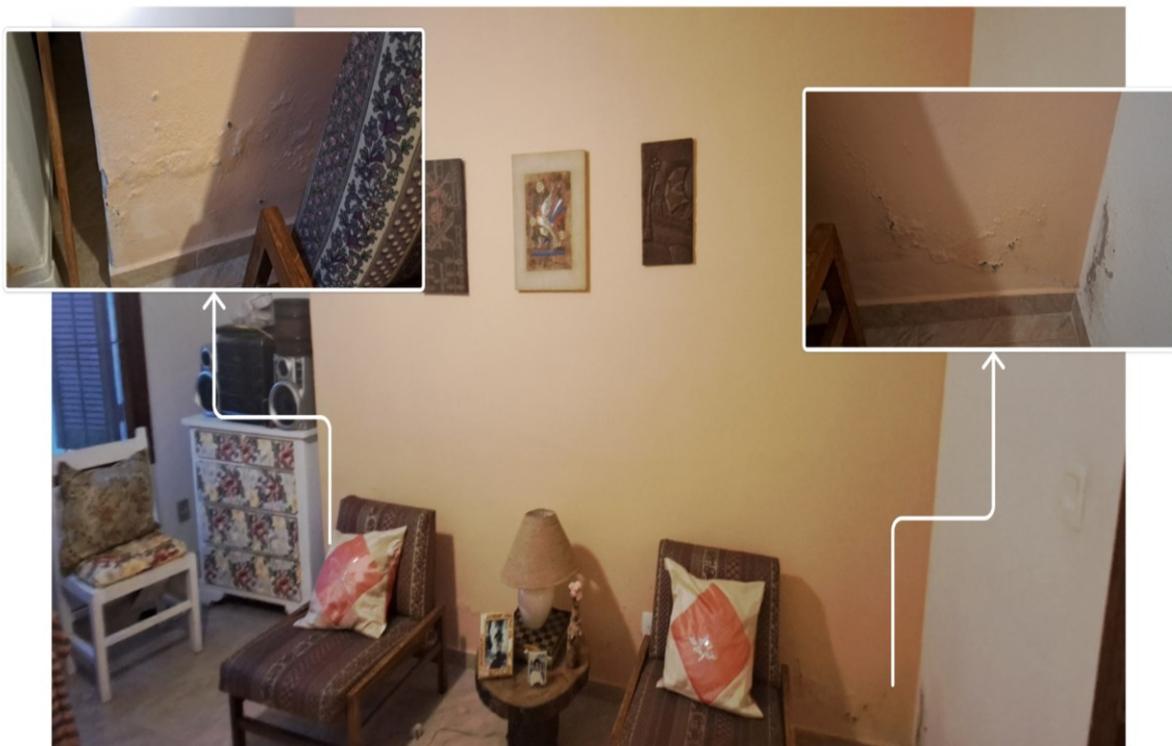
Figura 105 – Parede 10 e 11 da sala 01

- a) **anomalia:** Empolamento do revestimento argamassado e descascamento da pintura;
- b) **possíveis causas:** Erro construtivo (umidade ascendente).

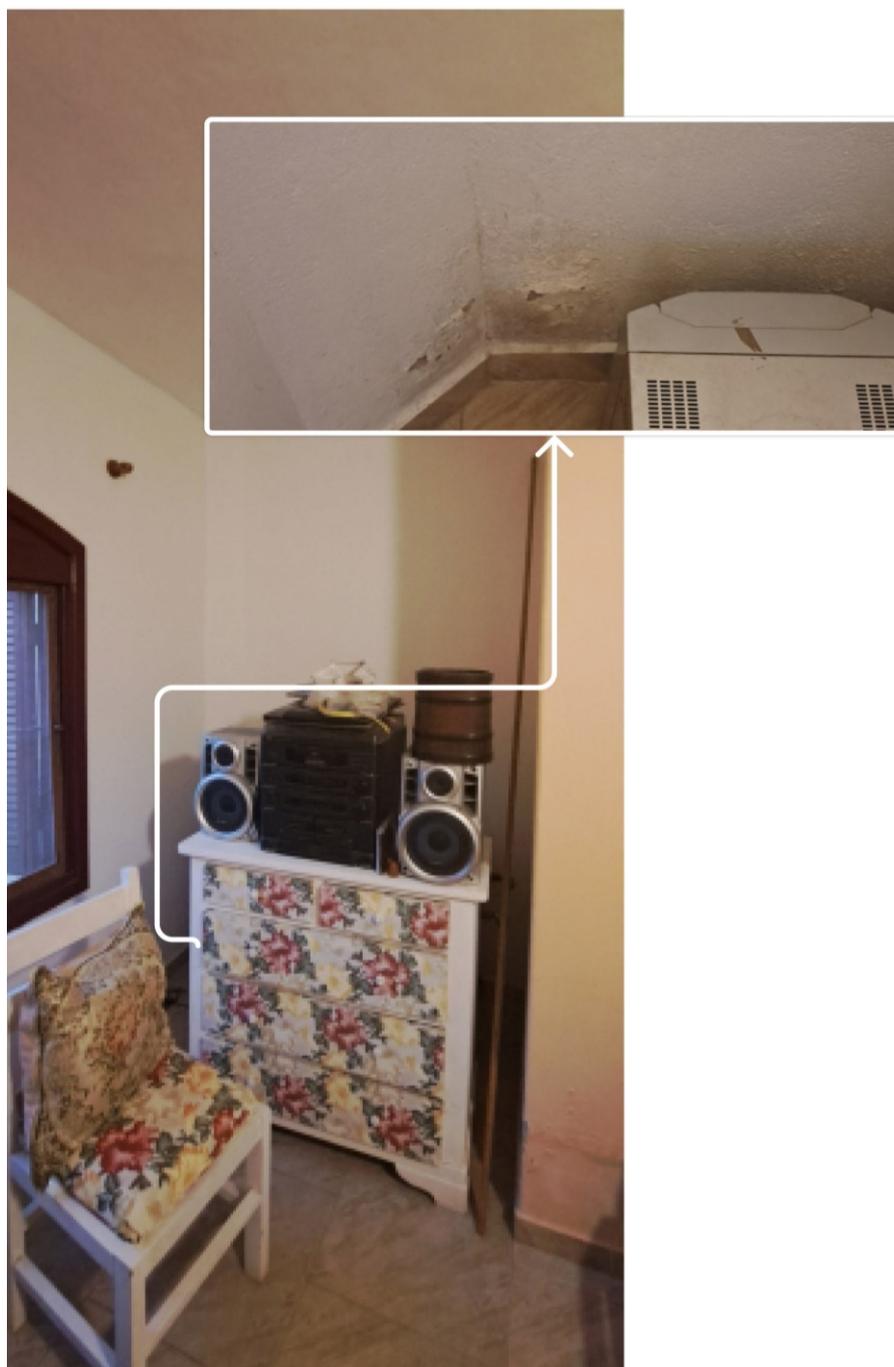
Figura 106 – Parede 12 da sala 01

- a) **anomalia:** Empolamento do revestimento argamassado e descascamento da pintura;
- b) **possíveis causas:** Erro construtivo (umidade ascendente), além de ser uma região com baixa ventilação devido ao mobiliário, embora fique próximo a janela.

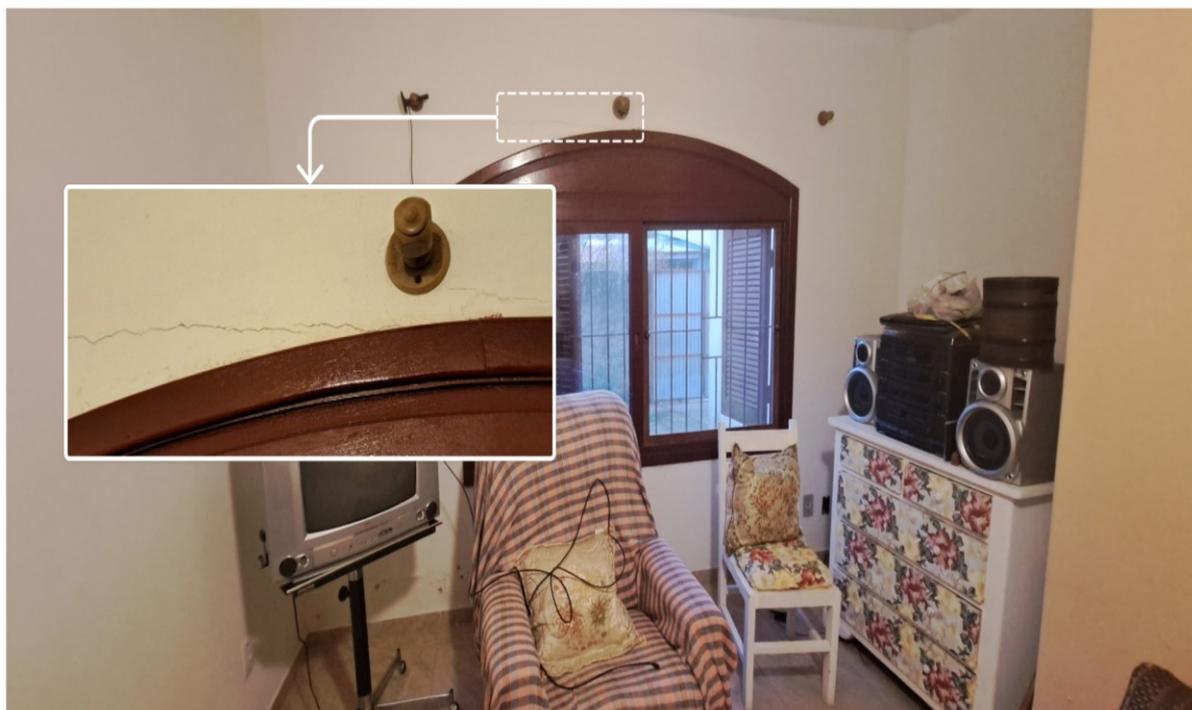
Figura 107 – Parede 13 da sala 01

- a) **anomalia:** Fissuras horizontais próximo a abertura;
- b) **possíveis causas:** Movimentações estruturais e/ou ausência de verga, ou, ainda, devido ao formato semicircular, dificuldade na execução da verga.

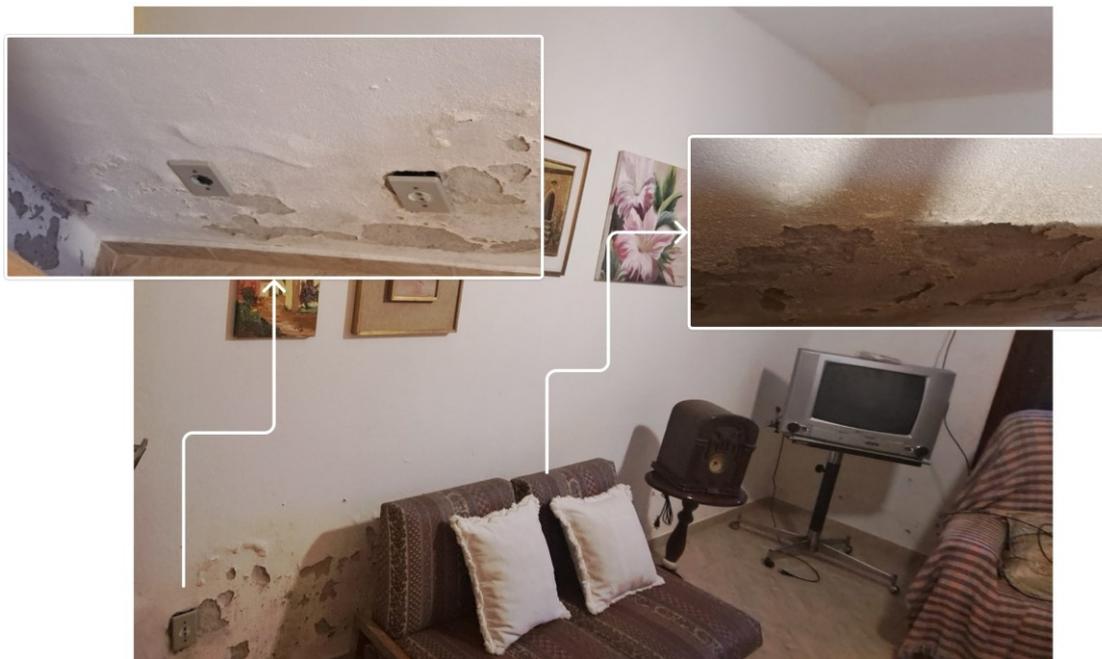
Figura 108 – Parede 13 da sala 01

- a) **anomalia:** Empolamento do revestimento argamassado;
- b) **possíveis causas:** Erro construtivo (umidade ascendente) e/ou umidade acidental devido à proximidade com o banheiro.

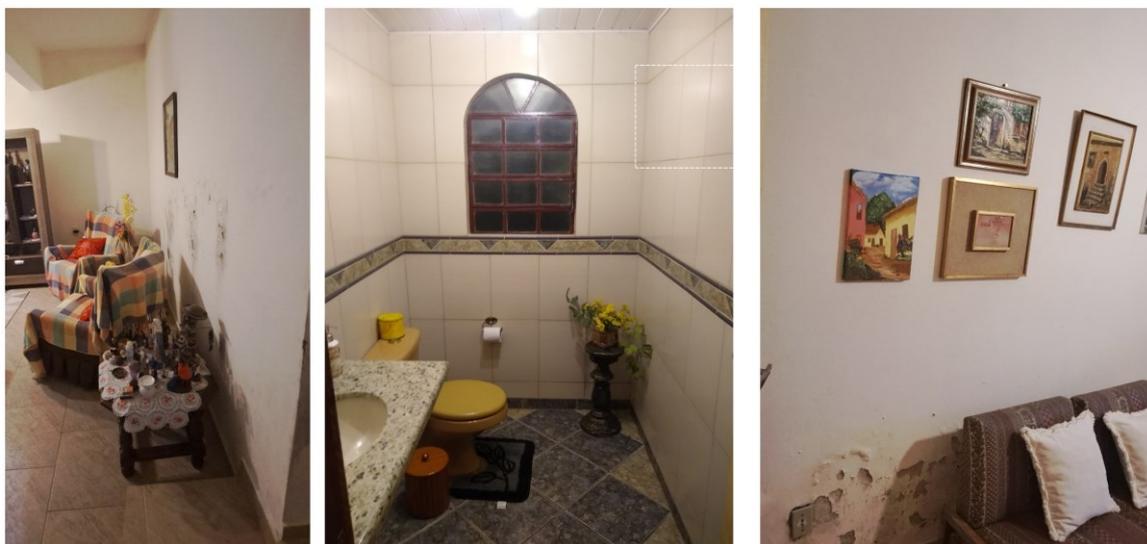
Abaixo, na figura 117, a localização da divisa das paredes 13 da sala 01 com o banheiro e a parede 14 da sala 02 com o banheiro também. Como é possível observar, ambas possuem manifestações patológicas que são, possivelmente, relacionadas a presença de umidade.

Figura 109 – Paredes que fazem divisa com o banheiro – Parede 13 da sala 01 e parede 14 da sala 02
