**ANÁLISE DE MANIFESTAÇÕES PATOLÓGICAS RELACIONADAS A PRESENÇA  
DE UMIDADE: Estudo de caso de duas residências unifamiliares localizadas na  
cidade de Guaíba-RS**

Trabalho de conclusão de Curso apresentado ao Curso de Graduação em Engenharia Civil do Centro Universitário UniRitter, como requisito parcial para obtenção do título de Bacharel.

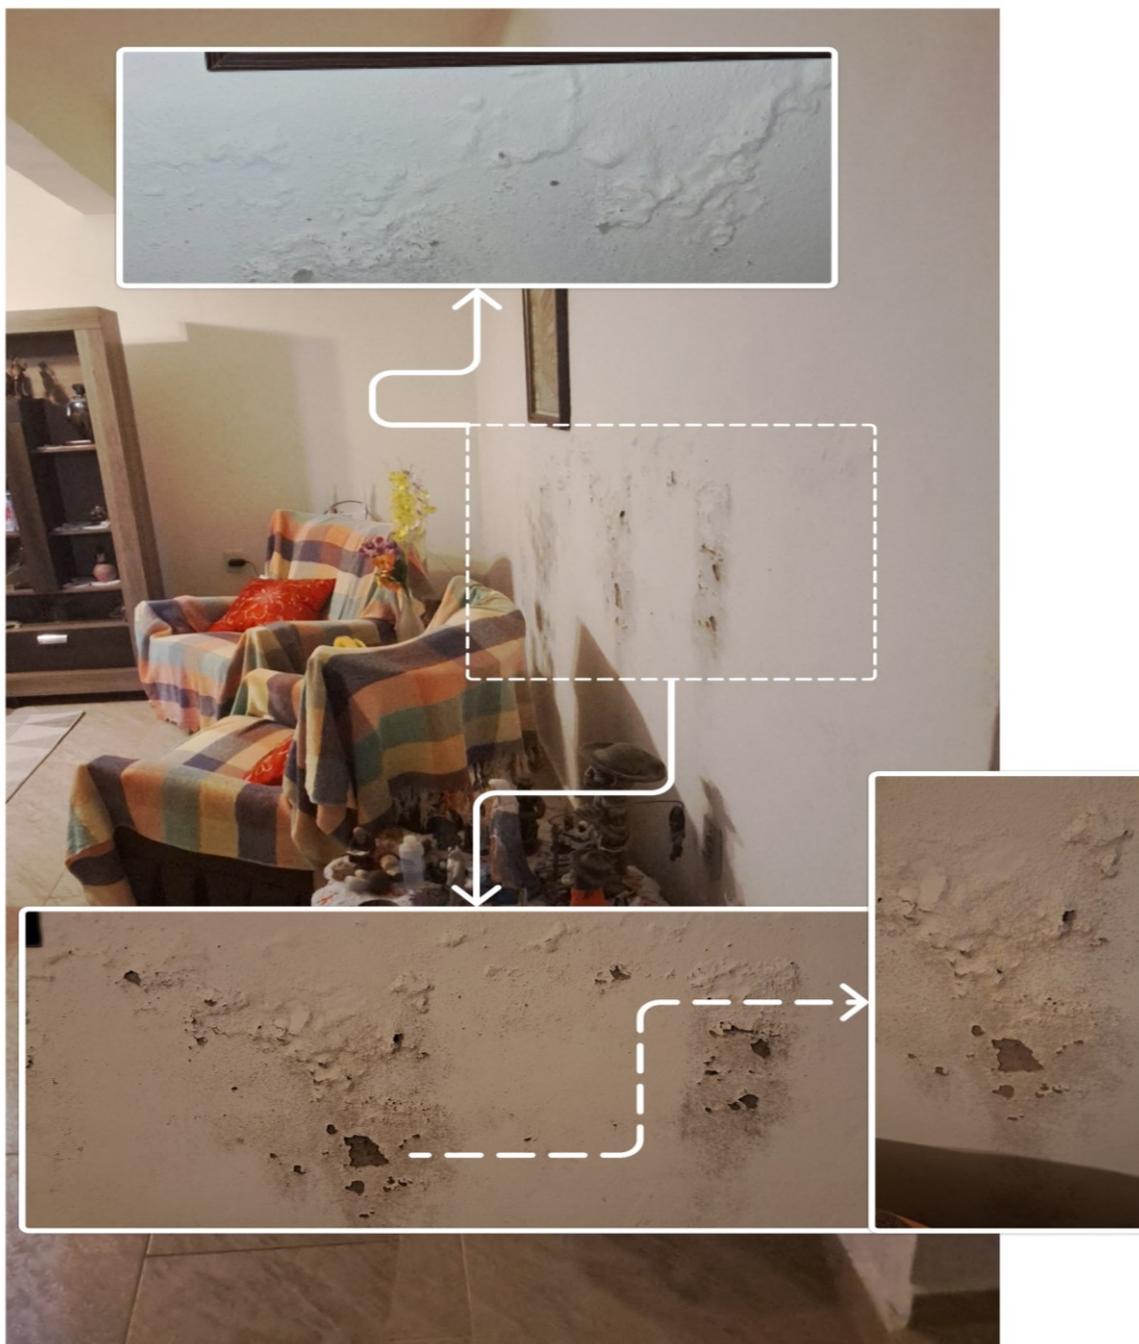
Figura 111 – Parede 14 da sala 02

- a) **anomalia:** Vesícula e empolamento do revestimento argamassado e descascamento da pintura;
- b) **possíveis causas:** Umidade acidental devido à proximidade com banheiro (parede de divisa).

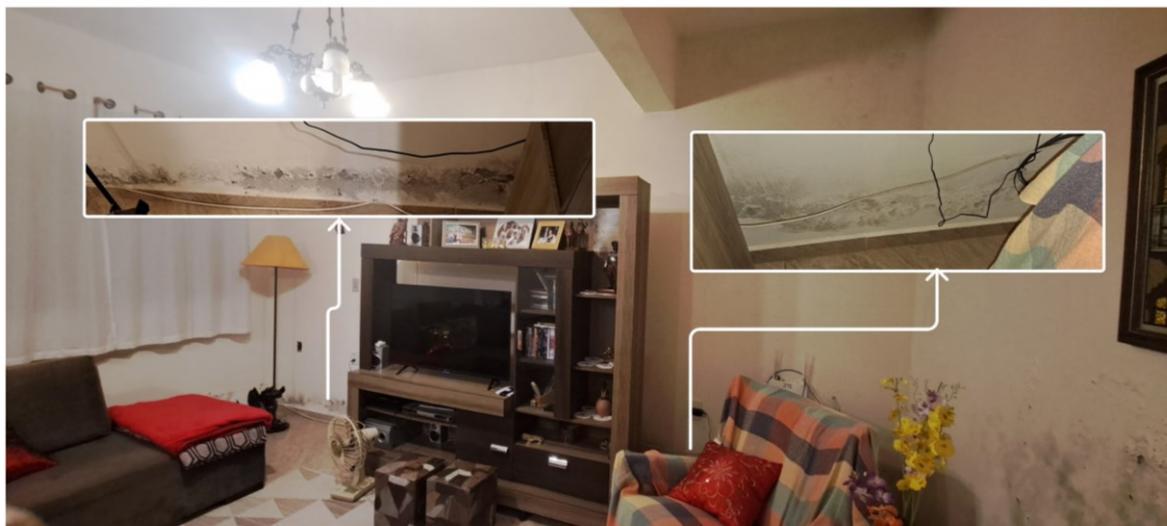
Figura 112 – Parede 15 da sala 02

- a) **anomalia:** Manchamento escuro (mofo) e descascamento da pintura;
- b) **possíveis causas:** Erro construtivo (umidade ascendente) e/ou, ainda, umidade de precipitação, já que se trata de uma parede de fachada.

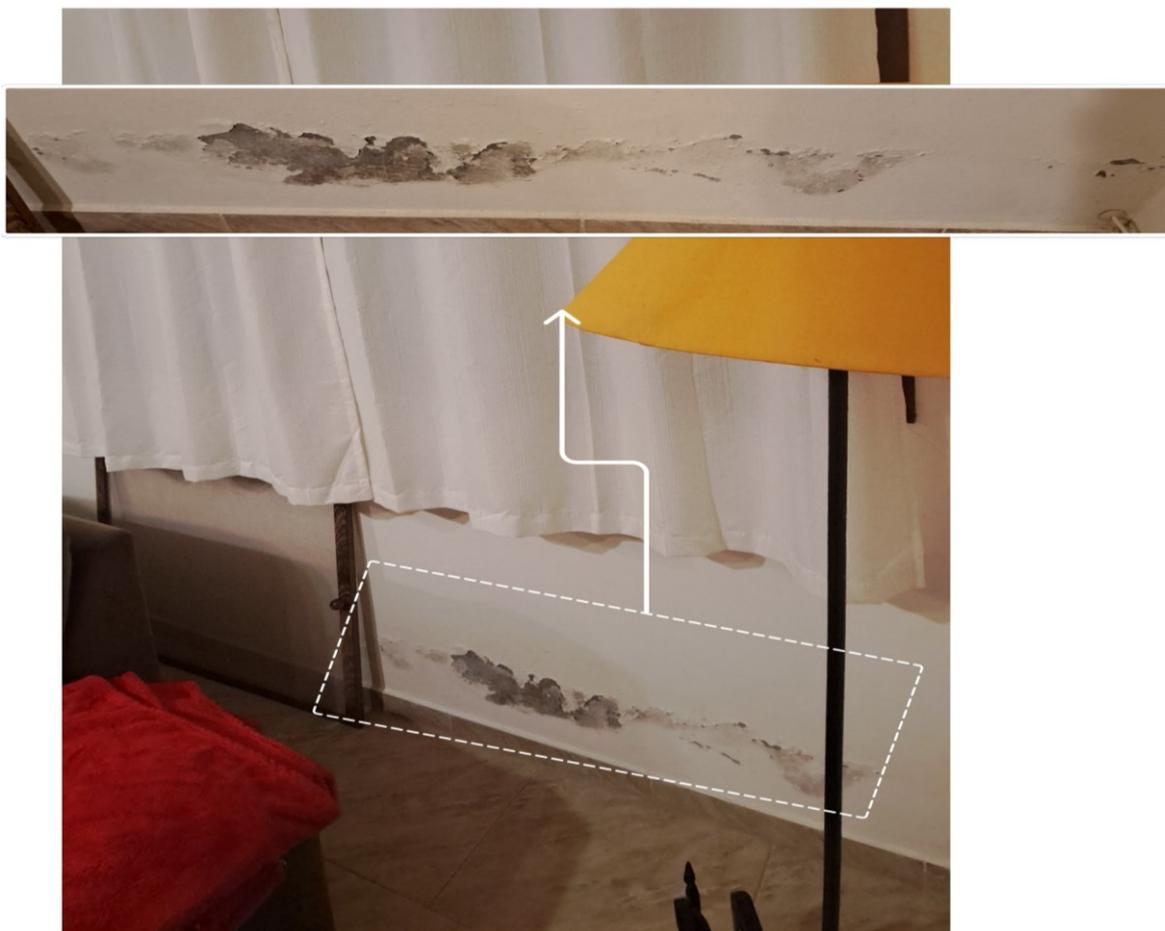
Figura 113 – Parede 16 da sala 02

- a) **anomalia:** Manchamento escuro (mofo) e descascamento da pintura;
- b) **possíveis causas:** Erro construtivo (umidade ascendente).
