## Readequação de uma Edificação - Comunidade Cidade Azul

Orientador: Maria Fernanda Palanch

## Building Readjustment - Community Cidade Azul

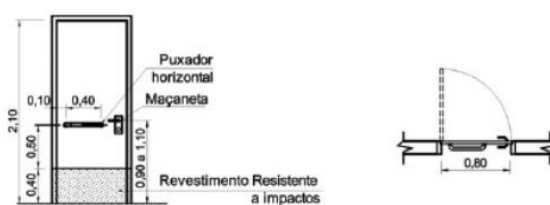
**Figura 3 – Vista frontal e superior de porta acessível**

É recomendado que a porta possua um resistente na parte inferior das portas, até a altura de 0,40 m, para proteção dos impactos de muletas, cadeiras de rodas e bengalas, como mostrado na figura 3.
