Faculdade de Tecnologia e Ciências Exatas Mestrado Profissional em Engenharia Civil

# ANÁLISE DE DESEMPENHO ACÚSTICO DE SISTEMA DE CONTRAPISO FLUTUANTE COM MANTA DE ISOLAMENTO ACÚSTICO

Dissertação apresentada à Universidade São Judas Tadeu como requisito parcial para obtenção do título de Mestre em Engenharia Civil.

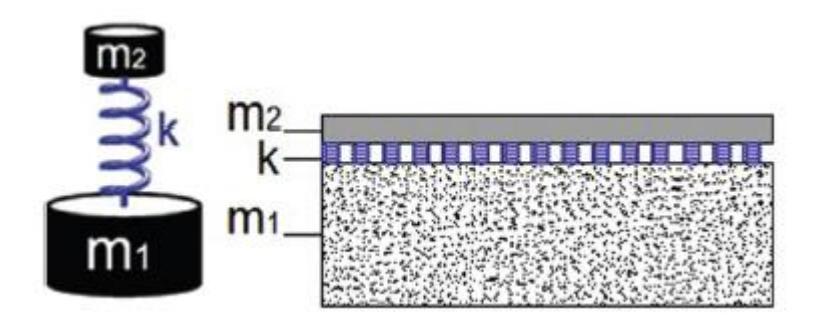
Figura 1 – Esquema representativo do piso flutuante (CANIATO et al., 2016).

A tecnologia do piso flutuante é baseada no efeito mossa-molamassa, como apresentado na Figura 1:

Onde  $m_1$ , chamado de "massa infinita", é a massa da estrutura, k é a constante estática da camada resiliente, e  $m_2$  é a massa do contrapiso. A estrutura é estática, a camada resiliente assegura o efeito mola e atua em conjunto com o contrapiso como um "sistema ressonante".

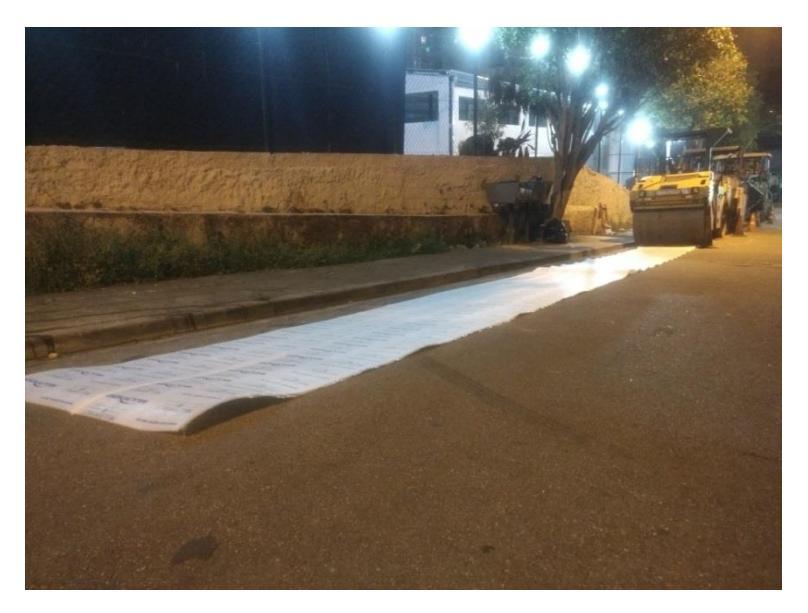
Figura 4 - Compactação das mantas (AUTOR, 2019).

As mantas de isolamento acústico foram submetidas a uma deformação por sobrecarga de compressão por meio de um rolo compressor de 12 toneladas força, a fim de, obter o máximo de deformação e submetê-las aos ensaios em câmara anecôica, e assim, fazer o comparativo dos resultados entre mantas em seu estado integro e no estado deformado.

Após o processo de deformação, observou-se que a manta de polipropileno de 2 mm de espessura ficou totalmente deteriorada, apresentando rasgos e perfurações, tendo sido analisadas somente as mantas de polietileno

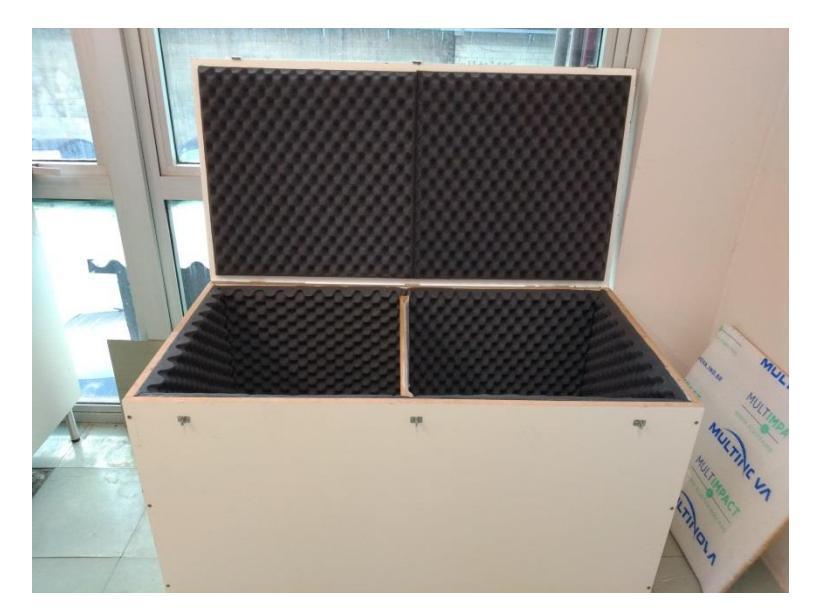
Figura 5 - Câmara anecóica.

A câmara foi construída em MDF de 15 mm de espessura nas dimensões de 1,00 x 0,50 x 0,50 m e revestida internamente com uma espuma absorvente utilizada em ambientes de estúdio com o objetivo de reduzir a reverberação, a transmissão e o eco da onda sonora no interior da câmara. A espuma utilizada é do tipo caixa de ovo com a profundidade do vale de 2,50 cm e espessura total da espuma é 3,50 cm. A câmara foi dividida em dois compartimentos, separadas pelas mantas de isolamento acústico.

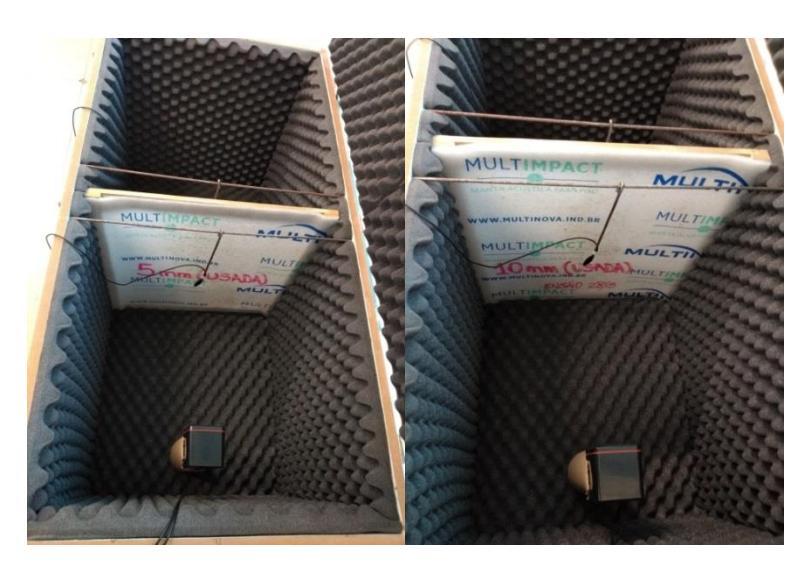
Figura 6 - Câmara anecóica com espuma acústica e manta de polietileno.

Na Figura 6 é observada a vista superior da câmara empregando a manta de 5 mm deformada (Esquerda) e a vista superior da câmara empregando a manta de 10 mm deformada (Direita) para os testes.

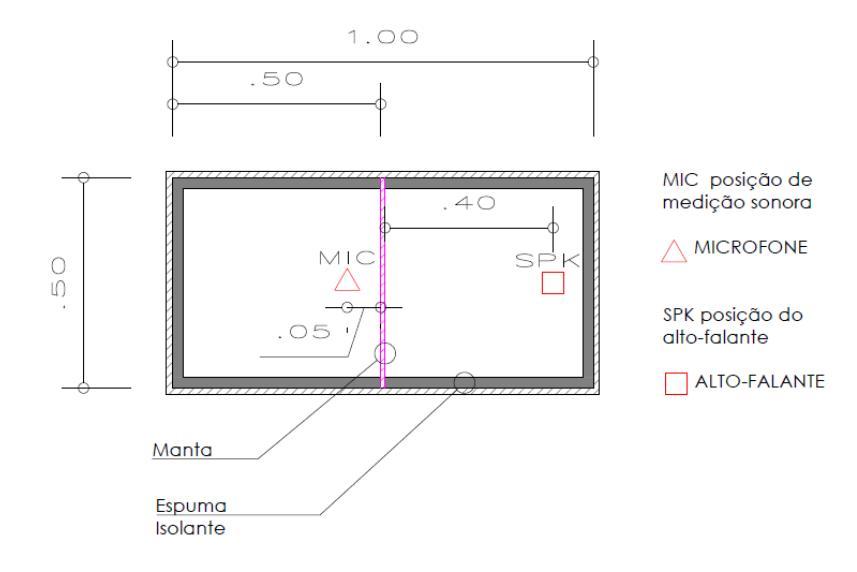
Para a realização das medidas dos níveis de pressão sonora dentro da câmara, um alto falante foi posicionado a 40 cm de distância da manta em um dos compartimentos, e o microfone foi posicionado a 5 cm de distância da manta, para reduzir a interferência do eco, da transmissão e da reverberação nas paredes da câmara, mesmo com a presença da espuma acústica. Sendo o microfone posicionado no compartimento receptor da câmara anecóica.

A Figura 7 a seguir mostra a posição do alto falante (SPK), do microfone (MIC) e da manta (m) na câmara anecóica utilizada no estudo.

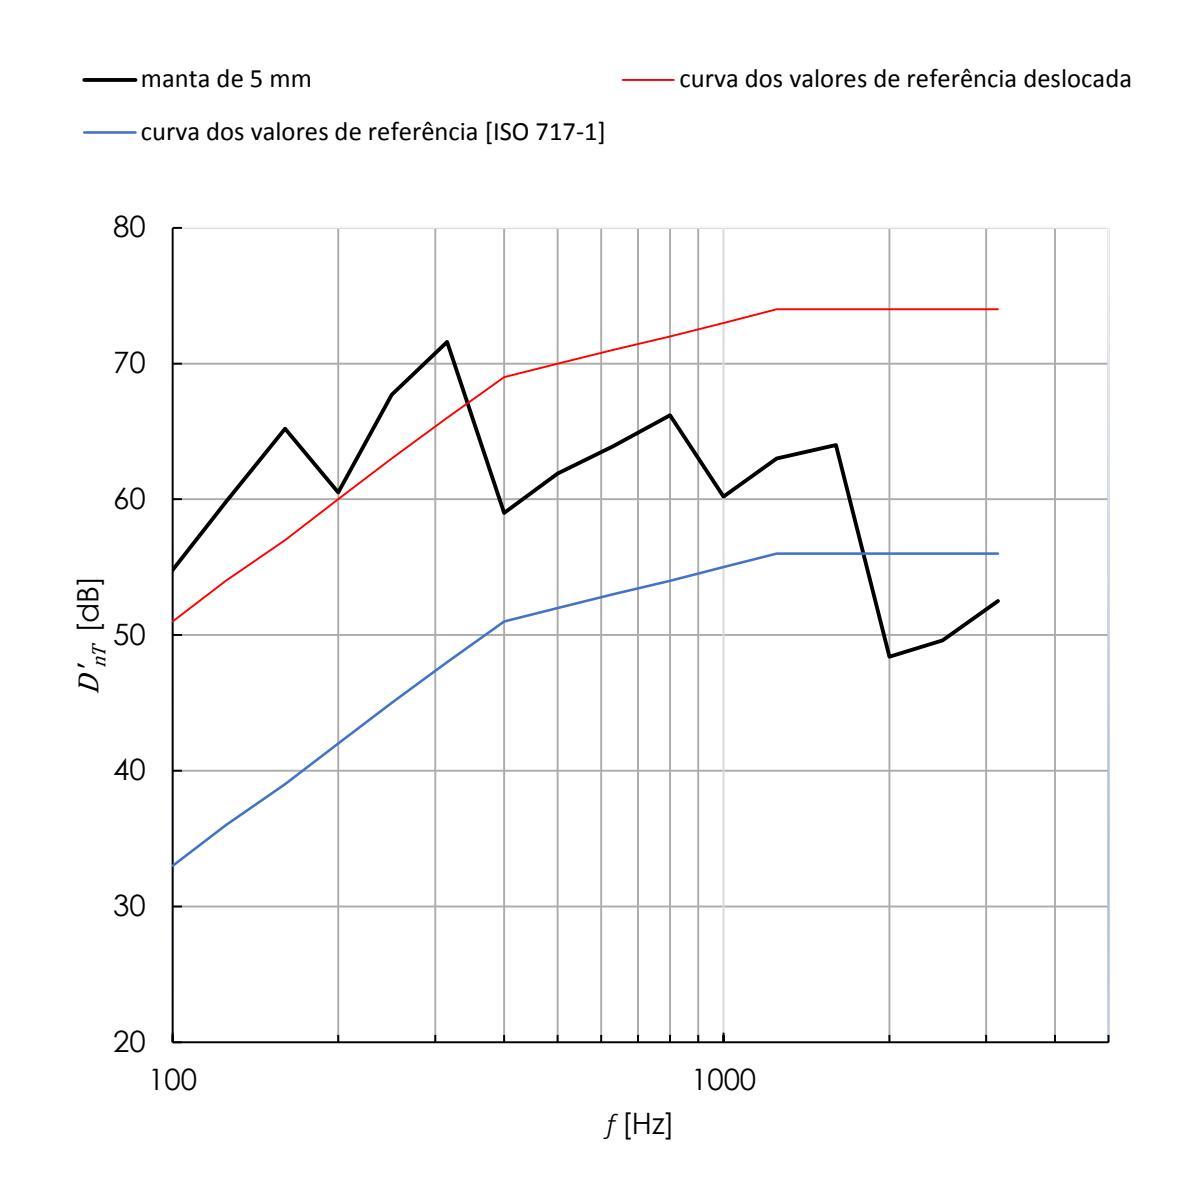
Figura 8 - Gráfico da diferença de pressão sonora padronizada  $D'_{nT}$  [dB] x f [Hz], em bandas de terço de oitavas, para a manta de 5 mm de espessura.

A Figura 8 apresenta o gráfico do nível de pressão sonora de impacto padronizado em função das frequências para a manta de 5 mm de espessura.

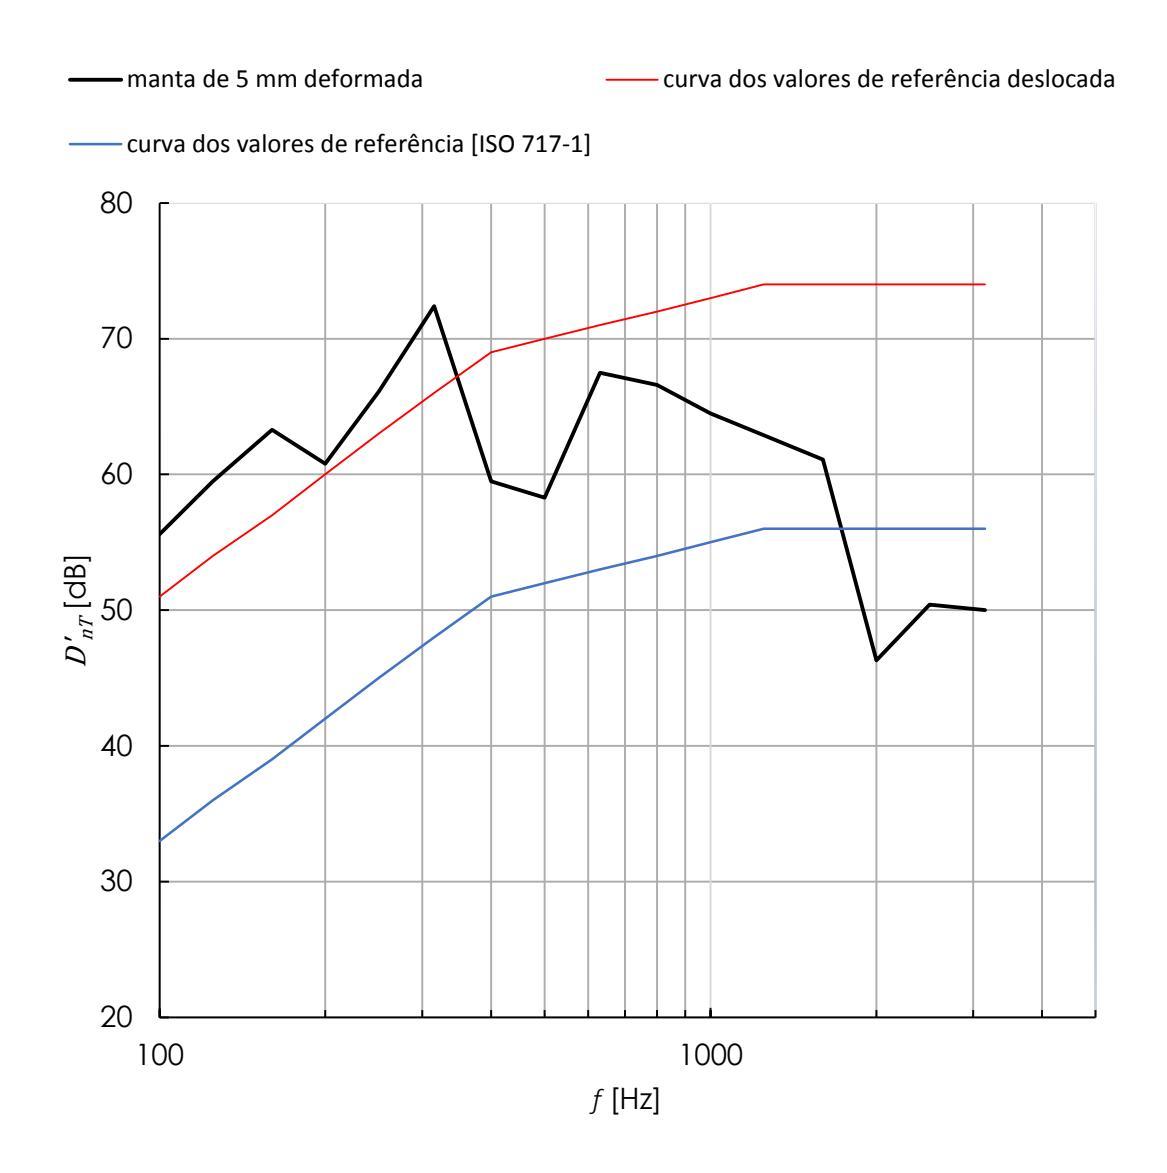
Figura 9 - Gráfico da diferença de pressão sonora padronizada  $D'_{nT}$  [dB] x f [Hz], em bandas de terço de oitavas, para a manta de 5 mm deformada.

A Figura 9 apresenta o gráfico do nível de pressão sonora de impacto padronizado em função das frequências para a manta de 5mm deformada.

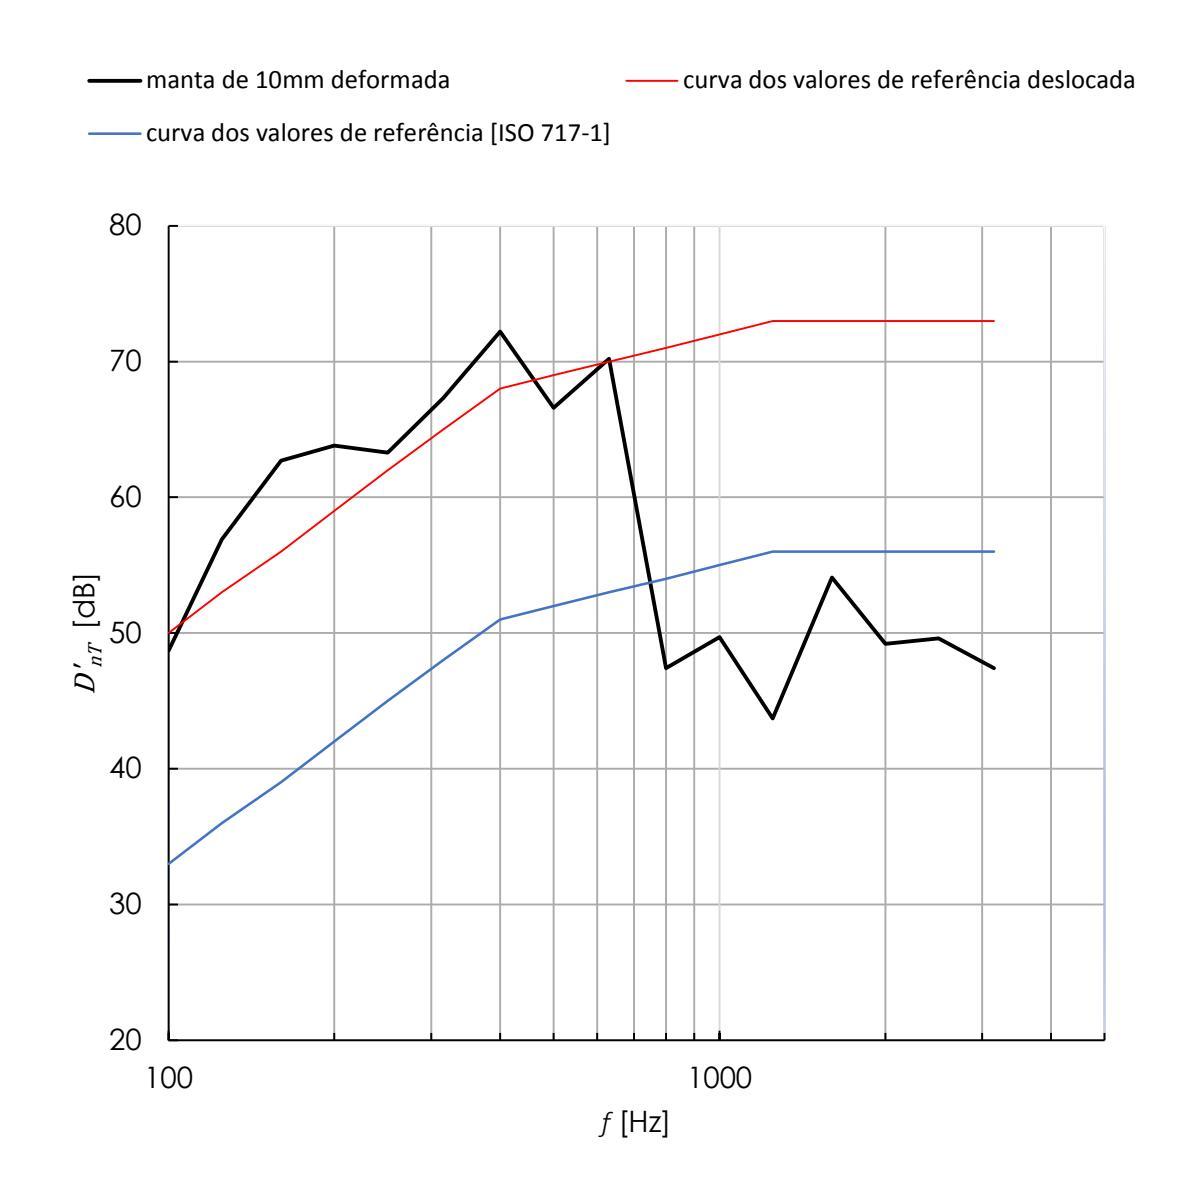
Figura 11 - Gráfico da diferença de pressão sonora padronizada  $D'_{nT}$  [dB] x f [Hz], em bandas de terço de oitavas, para a manta de 10 mm deformada.

Tratando os resultados conforme o procedimento descrito na norma ISO 717-1, o nível de pressão sonora de impacto padronizado ponderado,  $L'_{nT,w}$ foi de 76 dB e  $C_I$  de -8 dB para a presente medição. A Figura 11 apresenta o gráfico do nível de pressão sonora de impacto padronizado em função das frequências para a manta de 10 mm deformada.

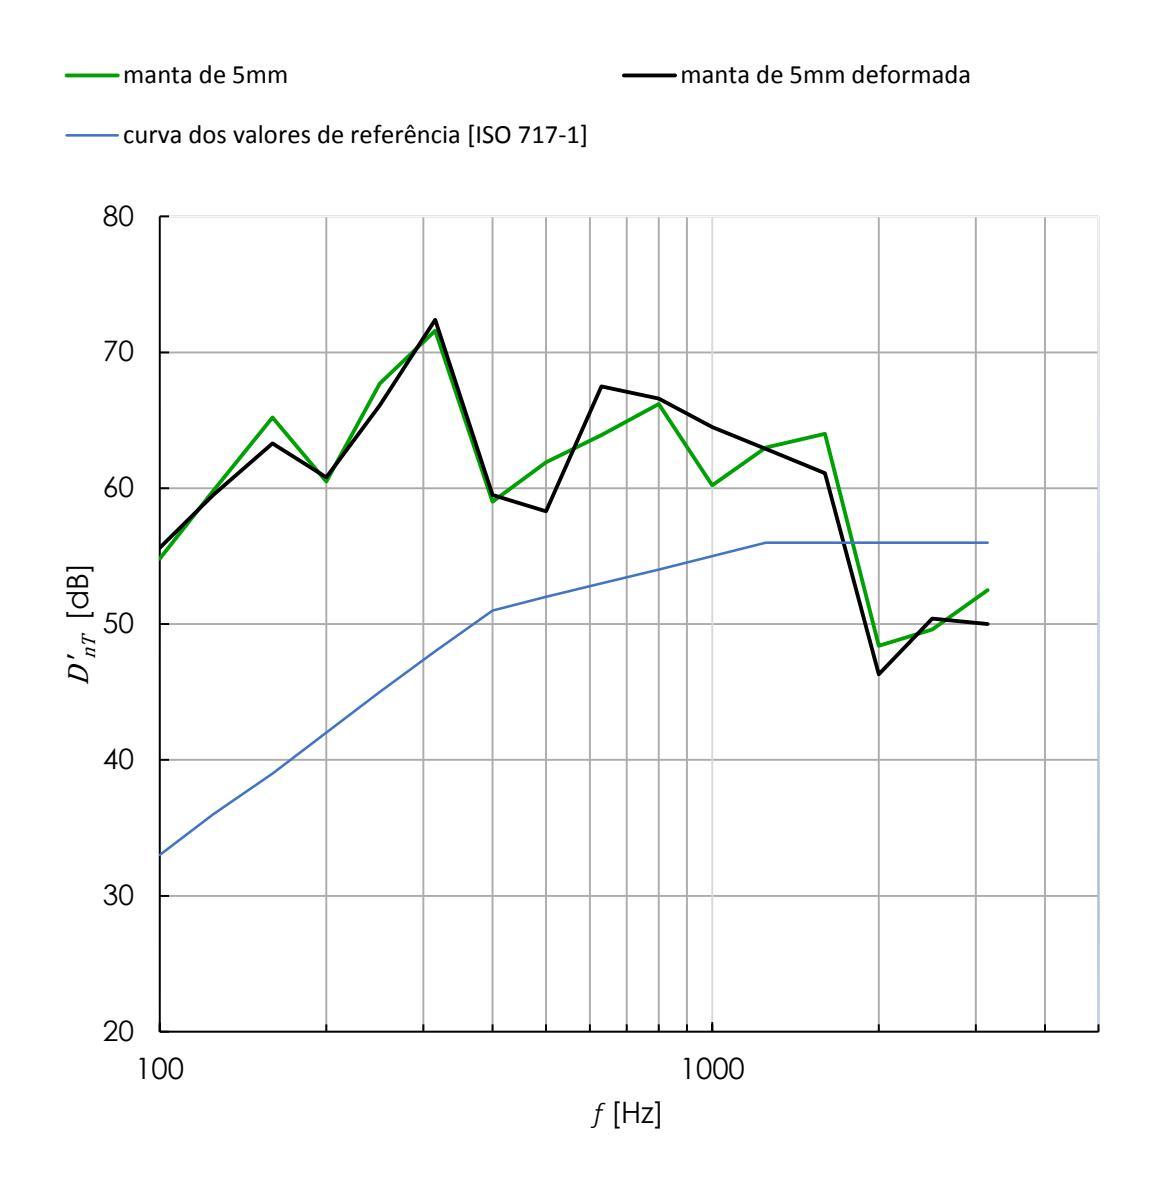
A Figura 12 apresenta o gráfico da diferença de nível ponderada mantas de 5 mm no seu estado integro e deformado, mostra a resposta em frequência para os ensaios realizados com o microfone na posição MIC-2. O eixo vertical representa a intensidade absoluta lida pelo microfone no interior da câmara. Observa-se uma similaridade no perfil de resultados para as mantas de 5 mm no estado integro e deformando.

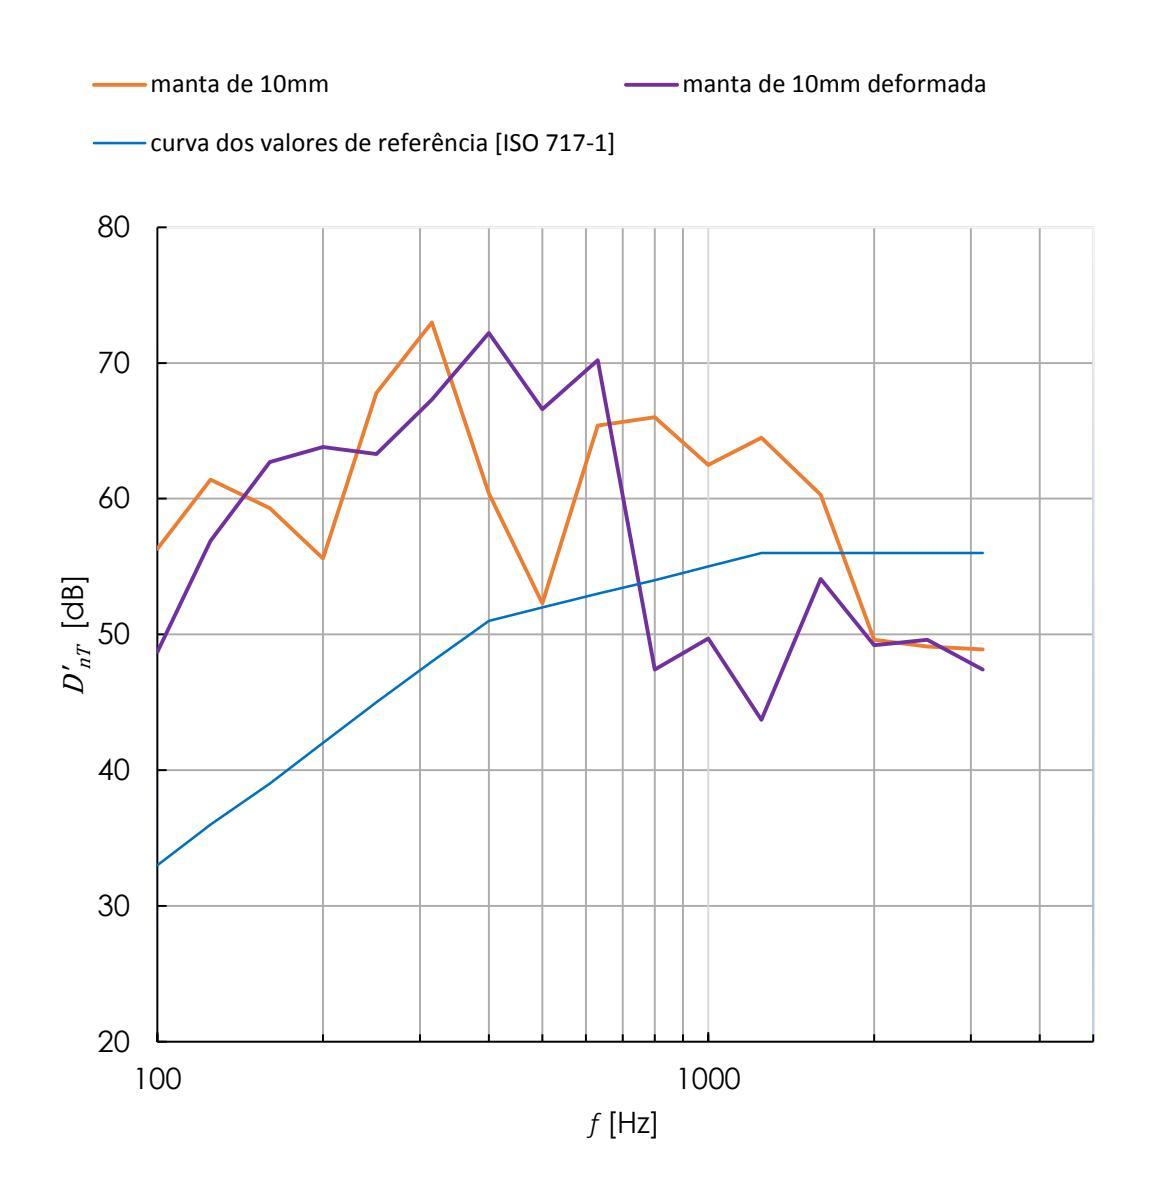
A Figura 13 apresenta o gráfico da diferença de nível ponderada das mantas de 10 mm no seu estado integro e deformado, mostra a resposta em frequência para os ensaios realizados. O eixo vertical representa a intensidade absoluta lida pelo microfone no interior da câmara. Observa-se uma diferença perfil de resultados em todas as faixas de frequências para as mantas de 10 mm no estado integro e deformado, ficando mais evidente o deslocamento do perfil dos resultados em altas frequências.

Figura 13 - Gráfico comparativo da diferença de pressão sonora  $D'_{nT}$  [dB] x f [Hz], em bandas de terço de oitavas, para o sistema de contrapiso existente com manta de 10 mm integra e deformada Para as mantas de 10 mm observa-se um ligeiro aumento na diferença de pressão sonora padronizada  $D'_{nT}$  para a manta deformada em frequências abaixo de 750 Hz em relação à manta no seu estado íntegro. Na região de mais altas frequências, a diferença de pressão sonora padronizada  $D'_{nT}$  foi bem menor para a manta deformada do que para a manta integra.

Essa inversão de comportamento entre as baixas e altas frequências para a manta de 10 mm deformada em relação à manta integra pode ser explicada se considerarmos que a impedância acústica é uma função direta da densidade do material a qual aumenta com a compressão da manta, mas também é função inversa da espessura do material.

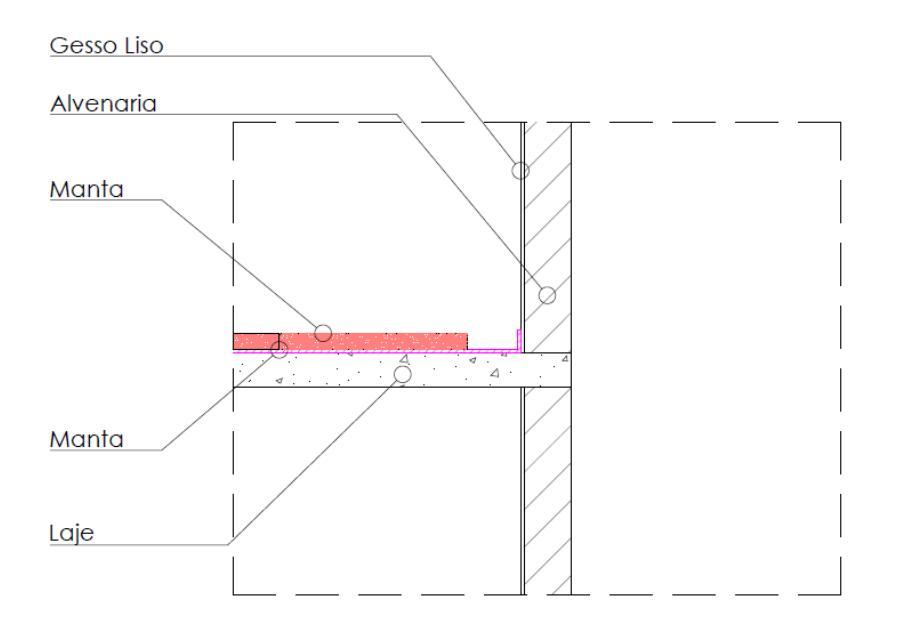
Figura 14 - Detalhamento do sistema de contrapiso (AUTOR, 2019).

Para a instalação das mantas, o piso em estudo foi previamente limpo, seus buracos tampados com argamassa, as pontas de ferro retiradas com o auxílio de uma lixadeira elétrica, e os caroços de concreto/argamassa com o auxílio de uma vanga. Após a preparação do piso, as mantas foram estendidas sobre a laje paralelamente uma a outra, sem sobreposição, virando as nas paredes junto ao rodapé por volta de 10 cm de atura, sem nenhum tipo de aderência, apenas colocando as placas de contrapiso sobre as mantas.

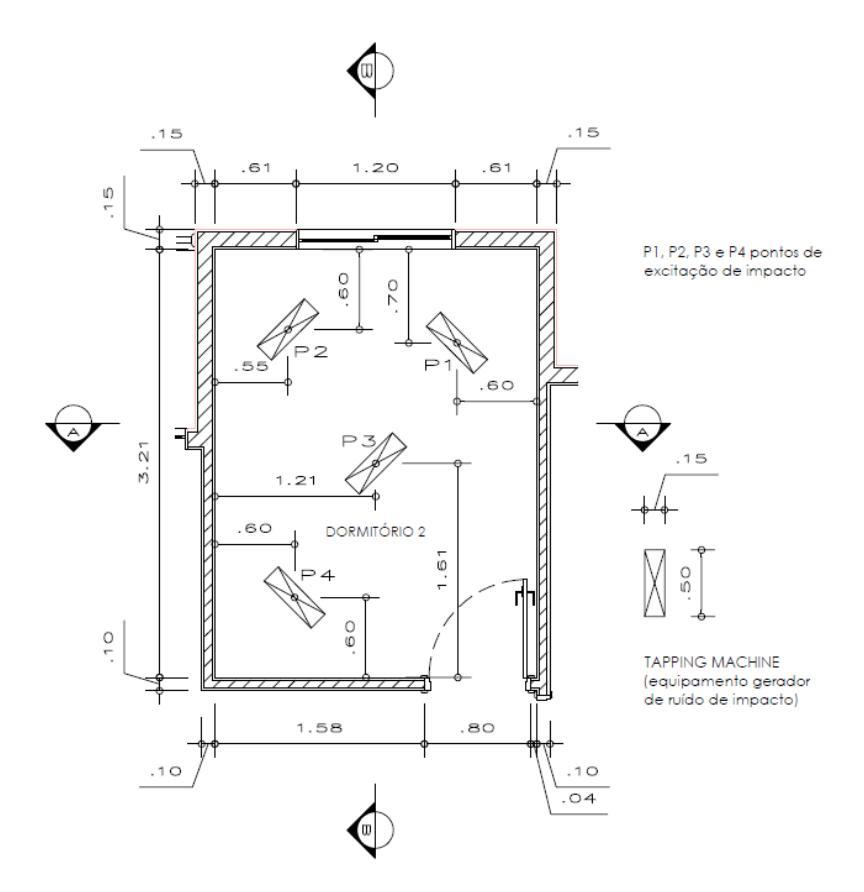
Figura 15 - Pontos de excitação de impacto – Apartamento 134 (AUTOR, 2019).

O piso de ensaio, situado no 13º andar do edifício, possui área de 7,68m² (Figura 15). As configurações ensaiadas foram caracterizadas por sistemas de multicamadas, composto por contrapiso, material resiliente e laje (Figura 14). As medições acústicas foram realizadas no 12º andar, ambiente imediatamente abaixo do piso de ensaio (Figura 16). Este ambiente possui 7,68m<sup>2</sup> de área de piso, 19,52m<sup>3</sup> de volume, 43,81m<sup>2</sup> de área de superfície interna do ambiente e 2,54 m de pé-direito. As Figura 17 e Figura 18 apresentam os corte destes ambientes.

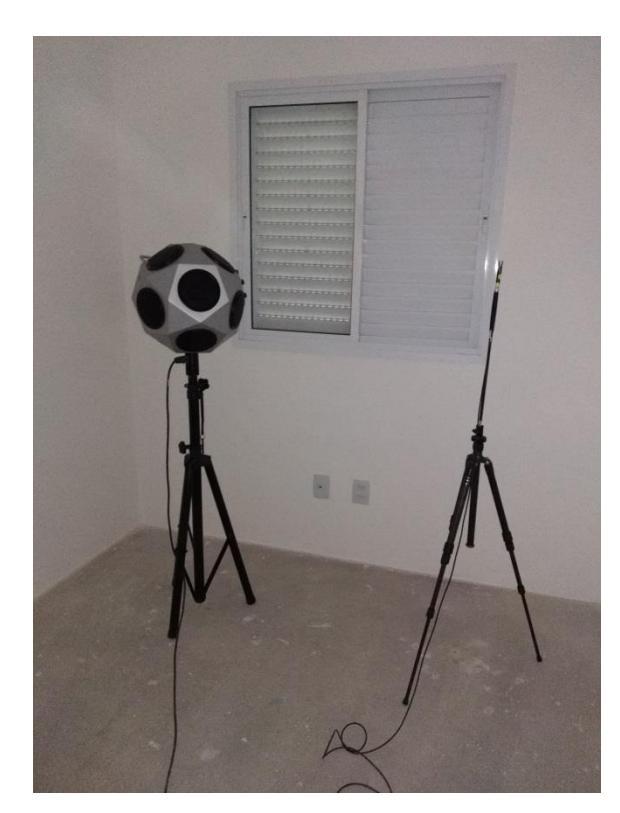
Figura 20 – Medição de absorção sonora do piso inferior (AUTOR, 2019).

Os valores de reverberação foram efetuados em terças de oitava, no ambiente receptor (piso inferior). As medições foram efetuadas, para cada posição da fonte de ruído omnidirecional, em 3 posições de equipamento de medição, posicionadas em tripé a 1,5m de altura do piso da sala inferior. Para cada disposição, foram realizadas as medições de decaimento sonoro, seguido do impulso sonoro, em 20 registros de resposta de reverberação.

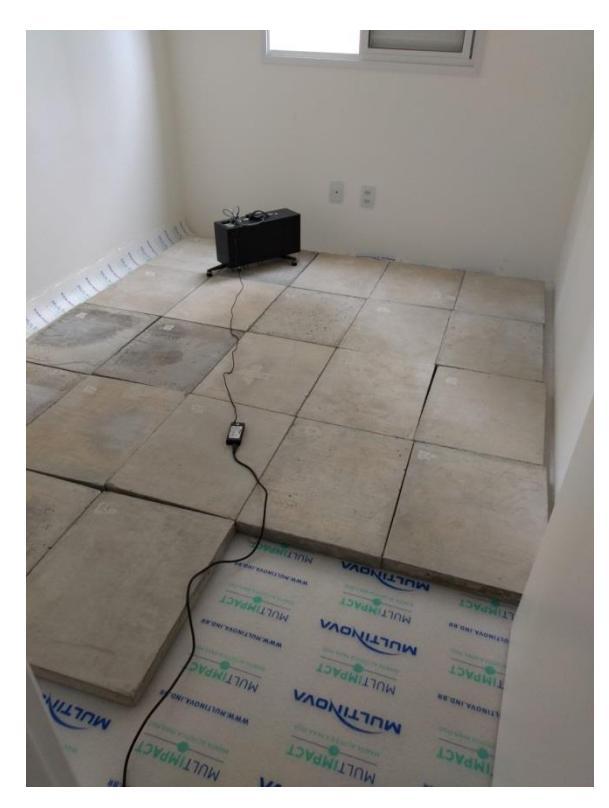
Figura 21 – Medição de absorção sonora – posições da fonte de ruído aéreo (AUTOR, 2019).

As medições de ruído de impacto foram efetuadas, para cada posição da *tapping machine* na sala superior, em 5 posições de equipamento de medição, posicionadas em tripé a 1,5m de altura do piso da sala inferior, com distância mínima da parede de 0,5 m e distância entre as posições do equipamento de 1m. Em cada posição deste equipamento, foi realizado um registro de nível sonoro equivalente com intervalo de duração de 15 segundos, resultando em 20 registros de ruído de impacto.

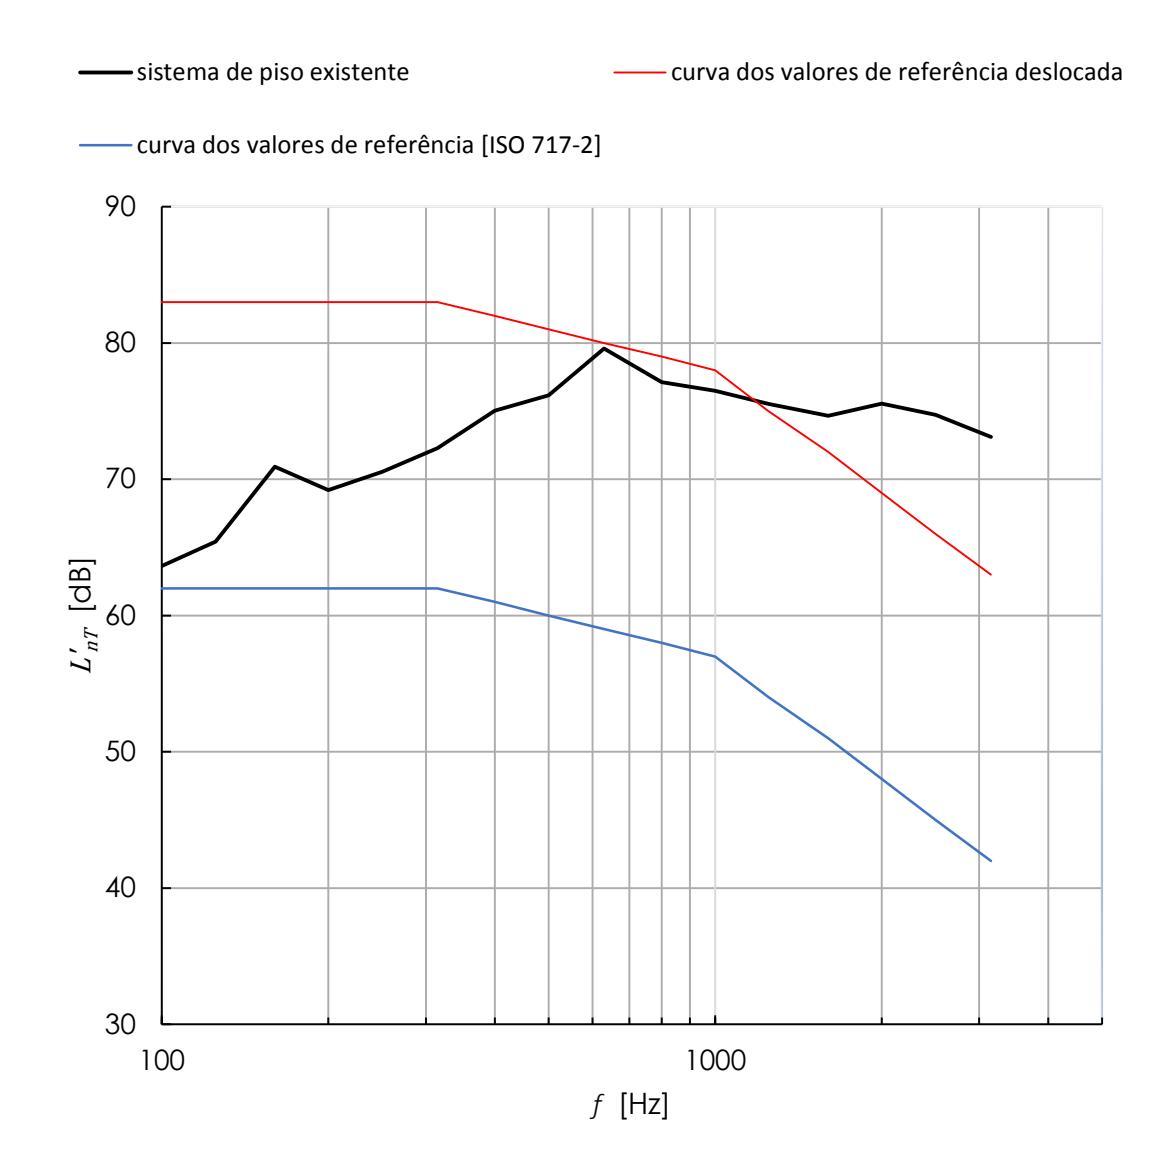
A Figura 22 apresenta o gráfico do nível de pressão sonora de impacto padronizado em função das frequências para o sistema de piso existente.

Analisando o  $L'_{nT,w}$  obtido, o sistema de piso existente não atende aos critérios mínimos estabelecido pela norma brasileira NBR 15.575, para sistema de piso separando unidades habitacionais autônomas posicionadas em pavimentos distintos.

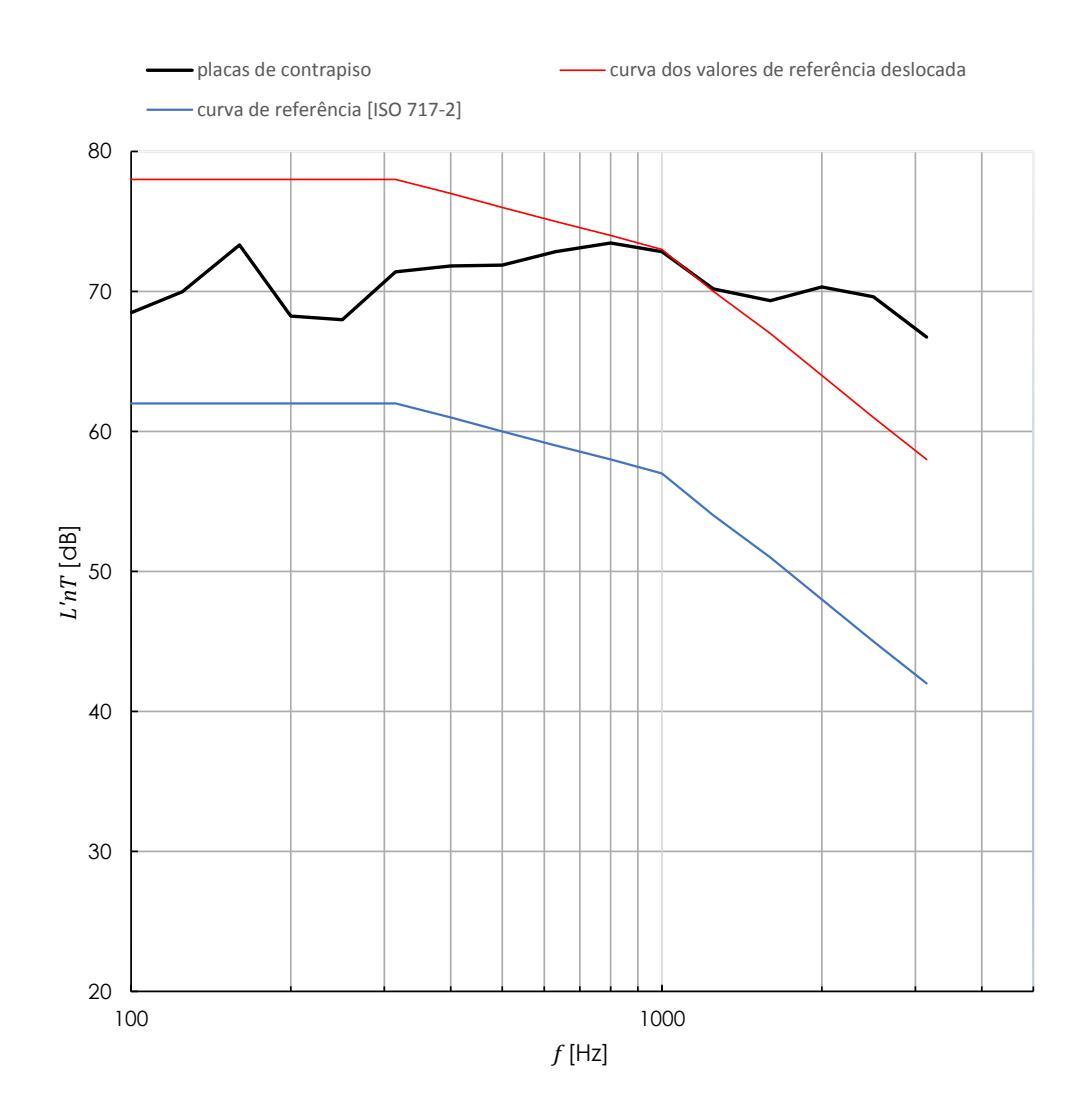
Figura 23 - Gráfico do nível de pressão sonora de impacto padronizado  $L'_{nT}$  [dB] x f [Hz], em bandas de terço de oitavas, para o sistema existente com as placas de contrapiso.

A Figura 23 apresenta o gráfico do nível de pressão sonora de impacto padronizado em função das frequências para o sistema de piso existente com as placas de contrapiso.

Considerando o  $L'_{nT,w}$  obtido, o sistema de piso existente com as placas de contrapiso atende aos critérios mínimos estabelecidos pela norma brasileira NBR 15.575.

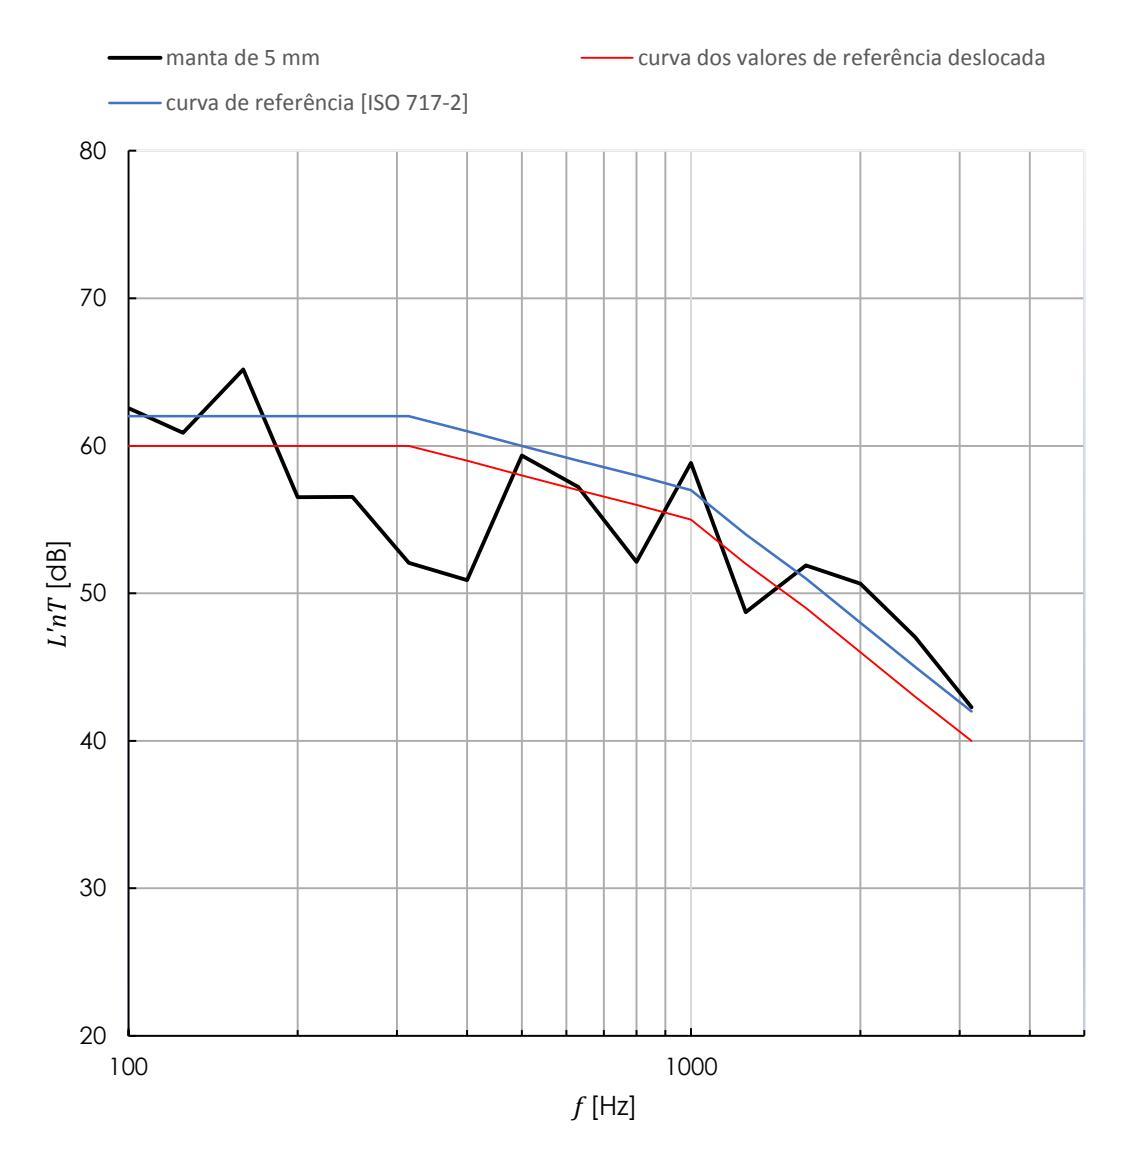
Figura 24 - Gráfico do nível de pressão sonora de impacto padronizado  $L'_{nT}$  [dB] x f [Hz], em bandas de terço de oitavas, para o sistema de piso existente com manta de 5mm e placas de contrapiso.

A Figura 24 apresenta o gráfico do nível de pressão sonora de impacto padronizado em função das frequências para o sistema de piso existente com manta de 5 mm de espessura e placas de contrapiso.

O sistema de piso existente com a manta de 5 mm de espessura e as placas de contrapiso atende ao nível intermediário de desempenho estabelecido pela norma brasileira NBR 15.575.

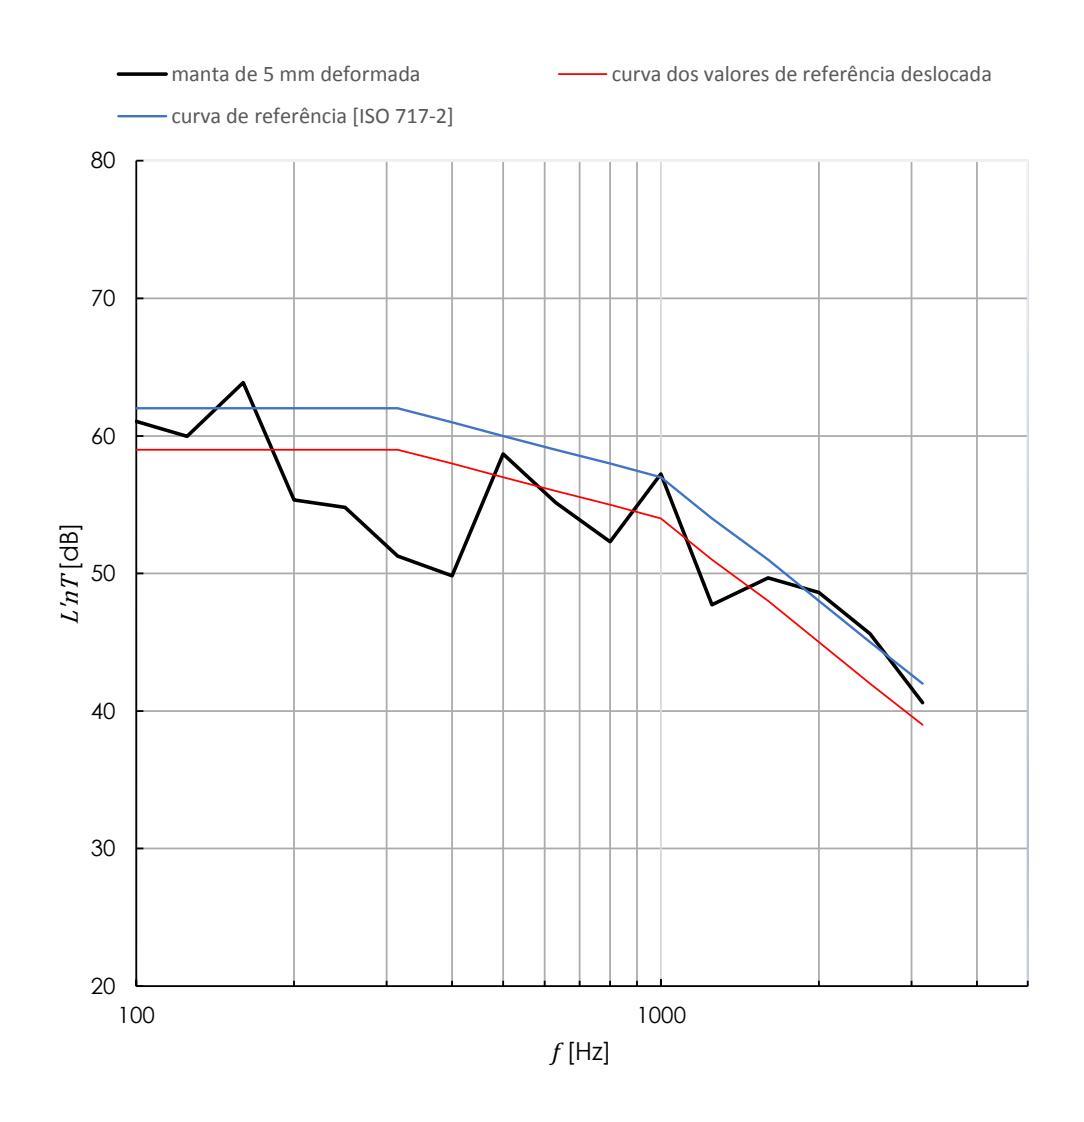
Figura 25 - Gráfico do nível de pressão sonora de impacto padronizado  $L'_{nT}$  [dB] x f [Hz], em bandas de terço de oitavas, para o sistema de piso existente com manta de 5 mm deformada e placas de contrapiso.

A Figura 25 apresenta o gráfico do nível de pressão sonora de impacto padronizado em função das frequências para o sistema de piso existente coma manta de 5 mm deformada e placas de contrapiso.

O sistema de piso existente com a manta de 5 mm deformada e as placas de contrapiso atende ao nível intermediário de desempenho estabelecido pela norma de desempenho.

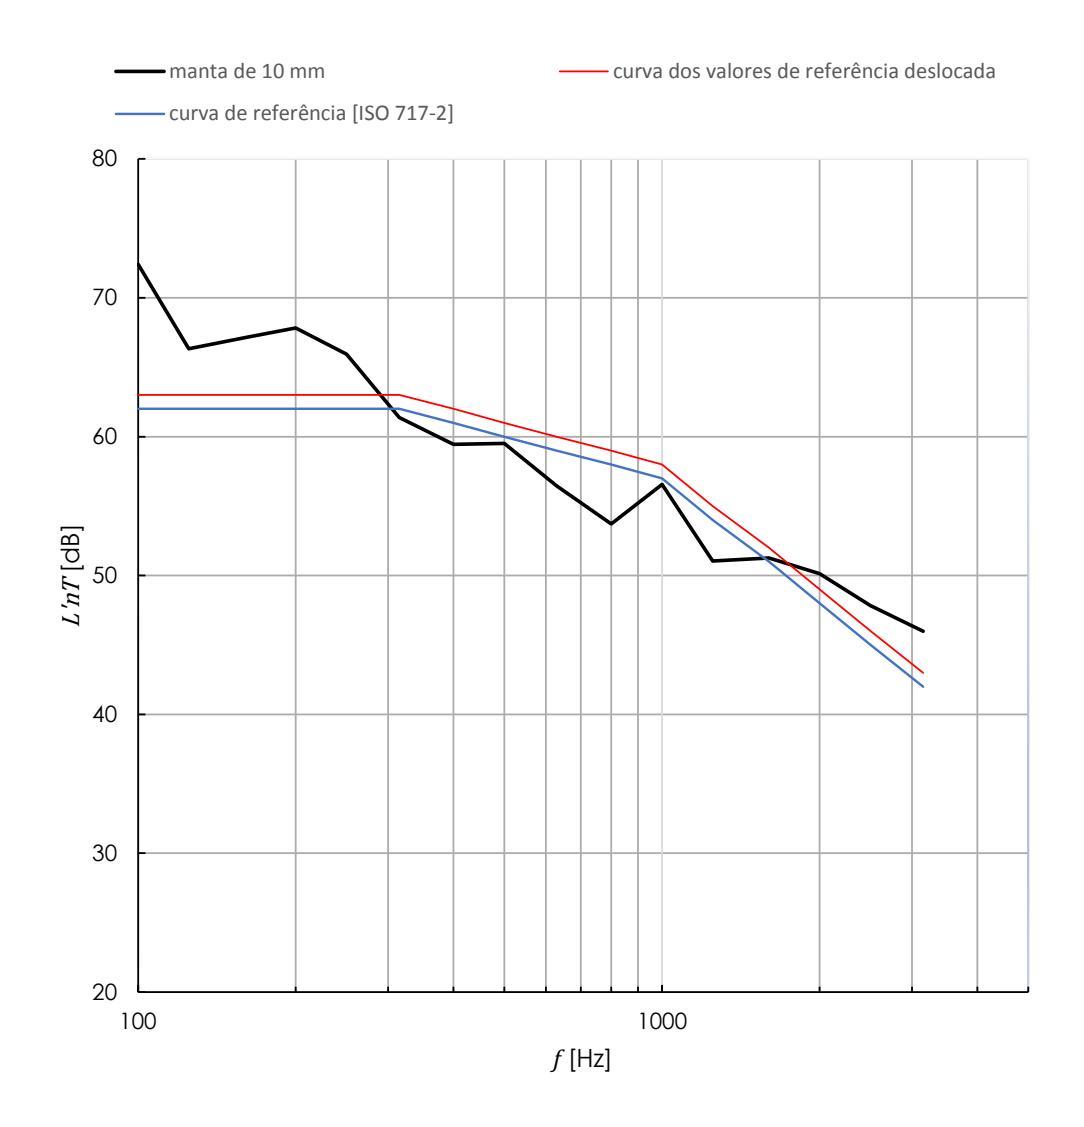
Figura 26 - Gráfico do nível de pressão sonora de impacto padronizado  $L'_{nT}$  [dB] x f [Hz], em bandas de terço de oitavas, para o sistema de piso existente com manta de 10 mm de espessura e as placas de contrapiso.

A Figura 26 apresenta o gráfico do nível de pressão sonora de impacto padronizado em função das frequências para o sistema de piso existente com manta de 10 mm de espessura e as placas de contrapiso.

Analisando o  $L'_{nT,w}$  obtido de 61 dB para a medição, o sistema de piso existente com a manta de 5mm deformada e as placas de contrapiso atende ao nível intermediário de desempenho estabelecido pela norma brasileira NBR 15.575, para sistema de piso separando unidades habitacionais autônomas posicionadas em pavimentos distintos.

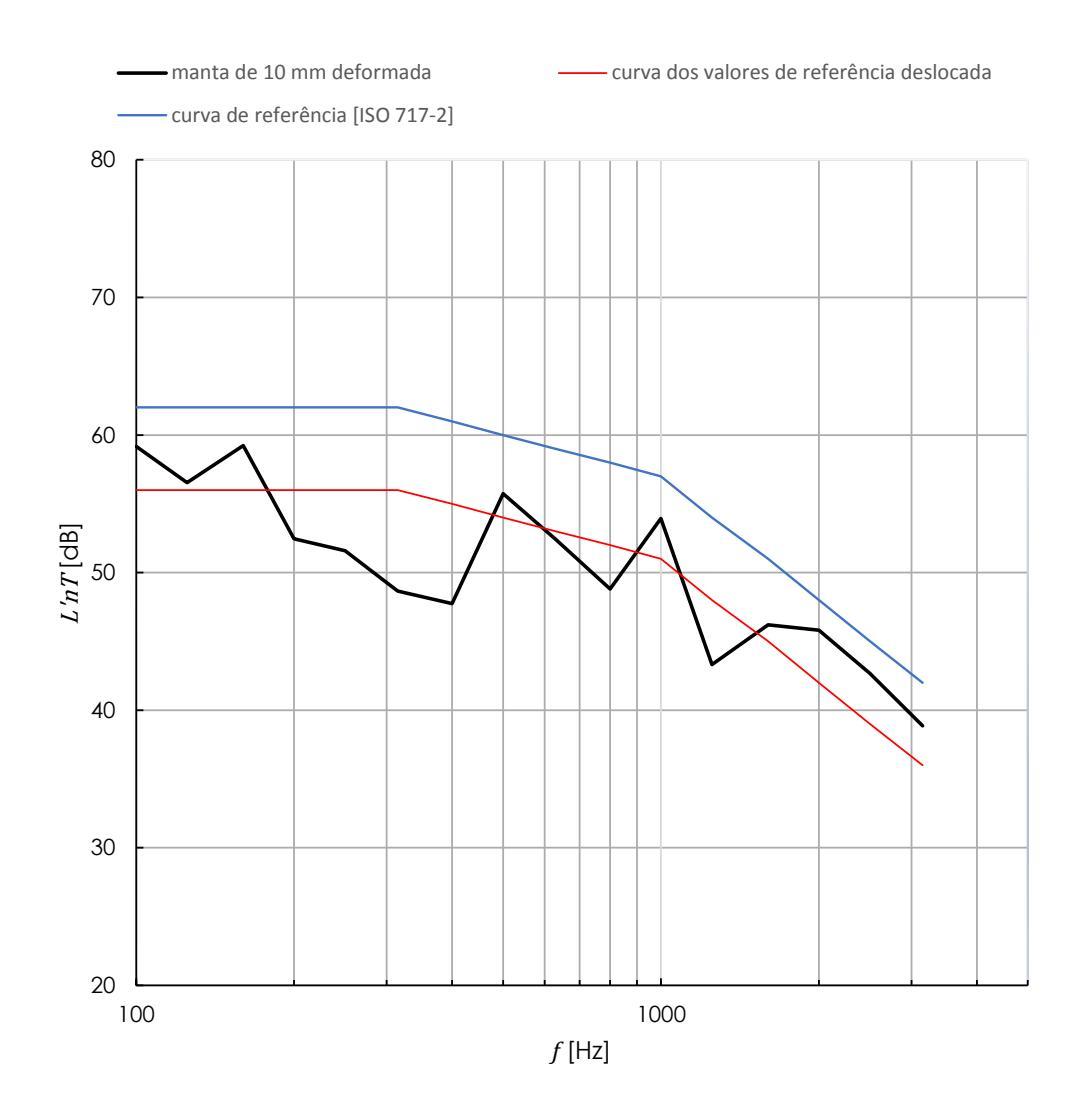
Figura 27 - Gráfico do nível de pressão sonora de impacto padronizado  $L'_{nT}$  [dB] x f [Hz], em bandas de terço de oitavas, para o sistema de piso com a manta de 10 mm deformada e as placas de contrapiso.

A Figura 27 apresenta o gráfico do nível de pressão sonora de impacto padronizado em função das frequências para o sistema de piso existente com a manta de 10 mm deformada e as placas de contrapiso.

Considerando o  $L'_{nT,w}$  obtido, o sistema de piso existente com a manta de 5mm deformada e as placas de contrapiso atende ao nível superior de desempenho estabelecido pela norma brasileira de desempenho.
