Faculdade de Tecnologia e Ciências Exatas Mestrado Profissional em Engenharia Civil

# ANÁLISE DE DESEMPENHO ACÚSTICO DE SISTEMA DE CONTRAPISO FLUTUANTE COM MANTA DE ISOLAMENTO ACÚSTICO

Dissertação apresentada à Universidade São Judas Tadeu como requisito parcial para obtenção do título de Mestre em Engenharia Civil.

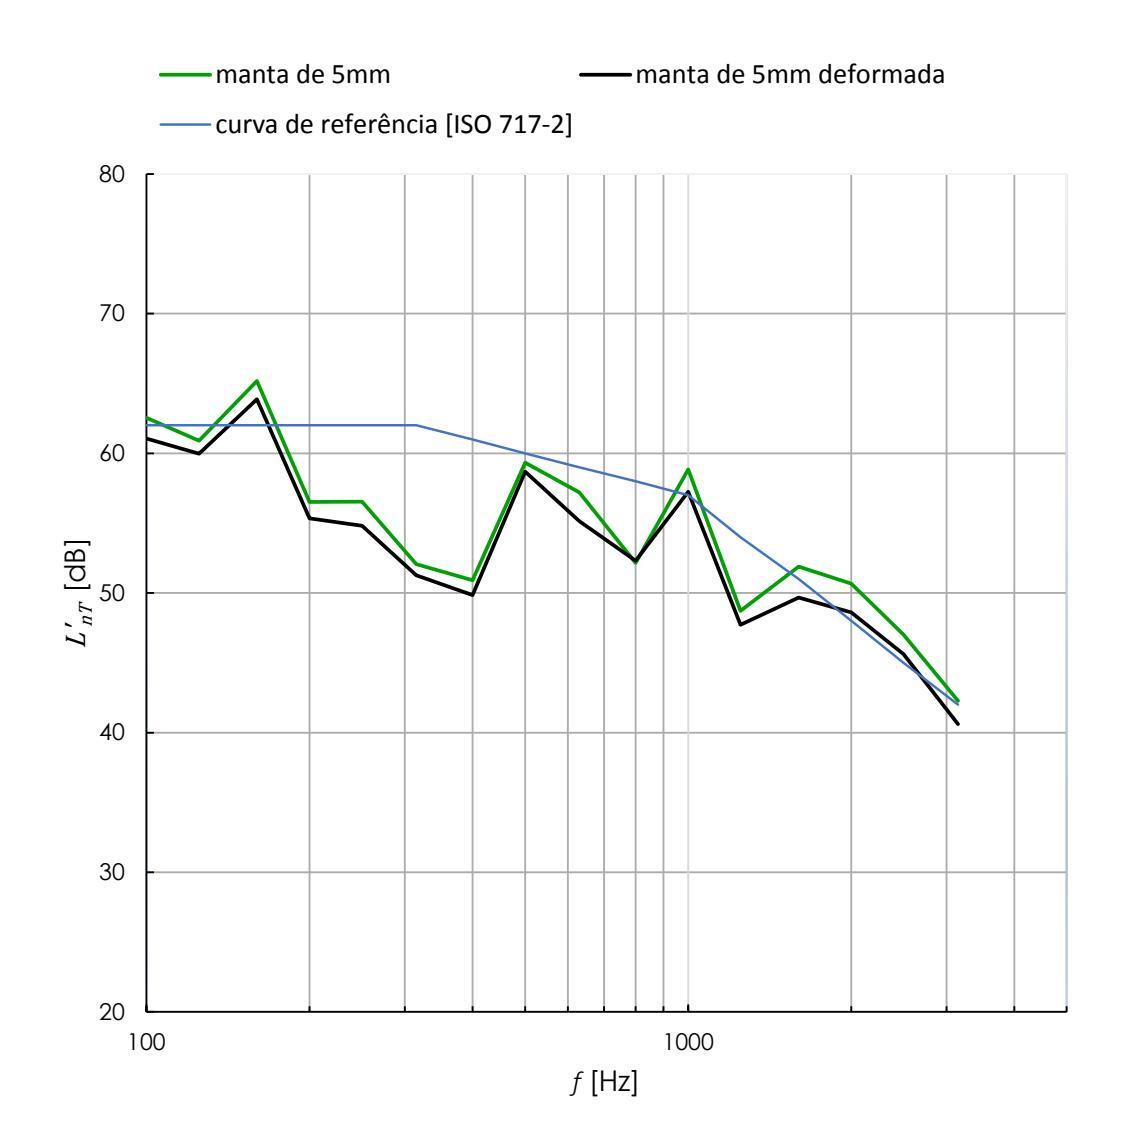
A Figura 28 apresenta o gráfico do nível de pressão sonora de impacto padronizados em função das frequências para o sistemas de piso com manta de 5 mm de espessura no seu estado integro e deformado.

Figura 28 - Gráfico comparativo dos níveis de pressão sonora de impacto padronizado  $L'_{nT}$ [dB] x f [Hz], em bandas de terço de oitavas, para o sistema de contrapiso existente com manta de 5 mm integra e deformada. O nível de pressão sonora de impacto padronizado e ponderado  $L'_{nT,w}$ para a manta de 5 mm foi obtido em 58 dB para a manta integra e 57 dB para a manta deformada, mantendo o desempenho acústico no nível intermediário conforme os critérios da norma brasileira NBR 15.575, mesmo após a deformação da manta. A diminuição do  $L'_{nT,w}$  é pequena mas observa-se uma mudança na impedância acústica da manta deformada em relação à manta integra na região de baixas frequências.

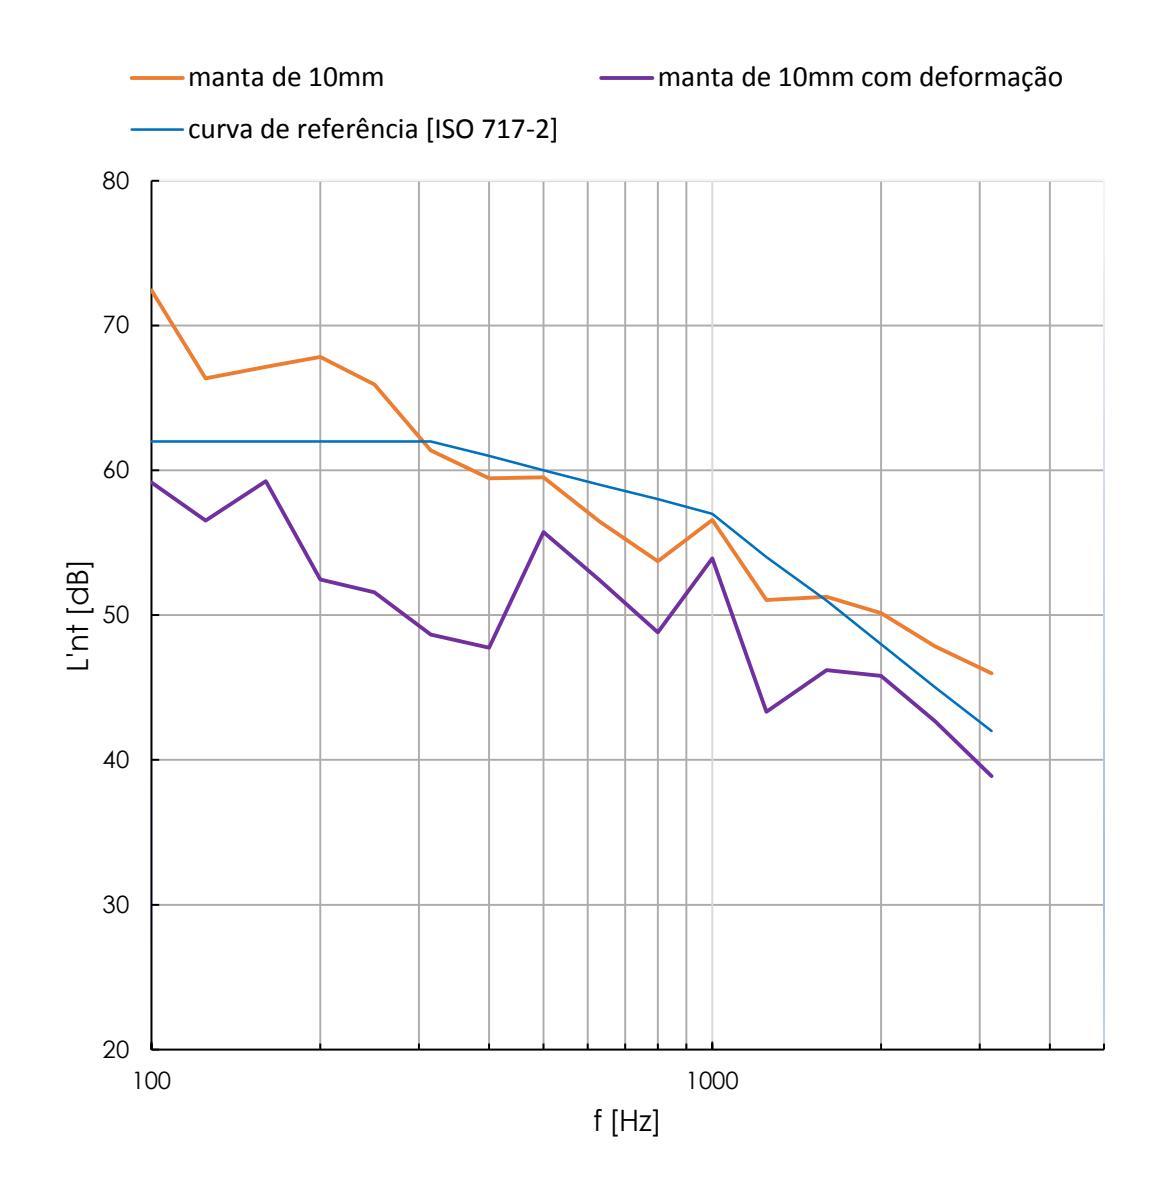
Figura 29 - Gráfico comparativo dos níveis de pressão sonora de impacto padronizado  $L'_{nT}$ [dB] x f [Hz], em bandas de terço de oitavas, para o sistema de contrapiso existente com manta de 10 mm integra e deformada.

A Figura 29 apresenta o gráfico do nível de pressão sonora de impacto padronizado em função das frequências para a manta de 10 mm de espessura no seu estado integro e no seu estado deformado.

Para a manta de 10 mm, o nível de pressão sonora de impacto padronizado e ponderado  $L'_{nT,w}$  foi obtido em 61 dB para a manta integra e 54 dB para a manta deformada. O nível de desempenho para este sistema segundo a norma brasileira NBR 15.575 melhorou do nível intermediário para o nível superior após a deformação da manta de polietileno.
