REFLORESCER

uma requalificação urbana na área central da cidade de Sangão/SC

PARQUE LINEAR

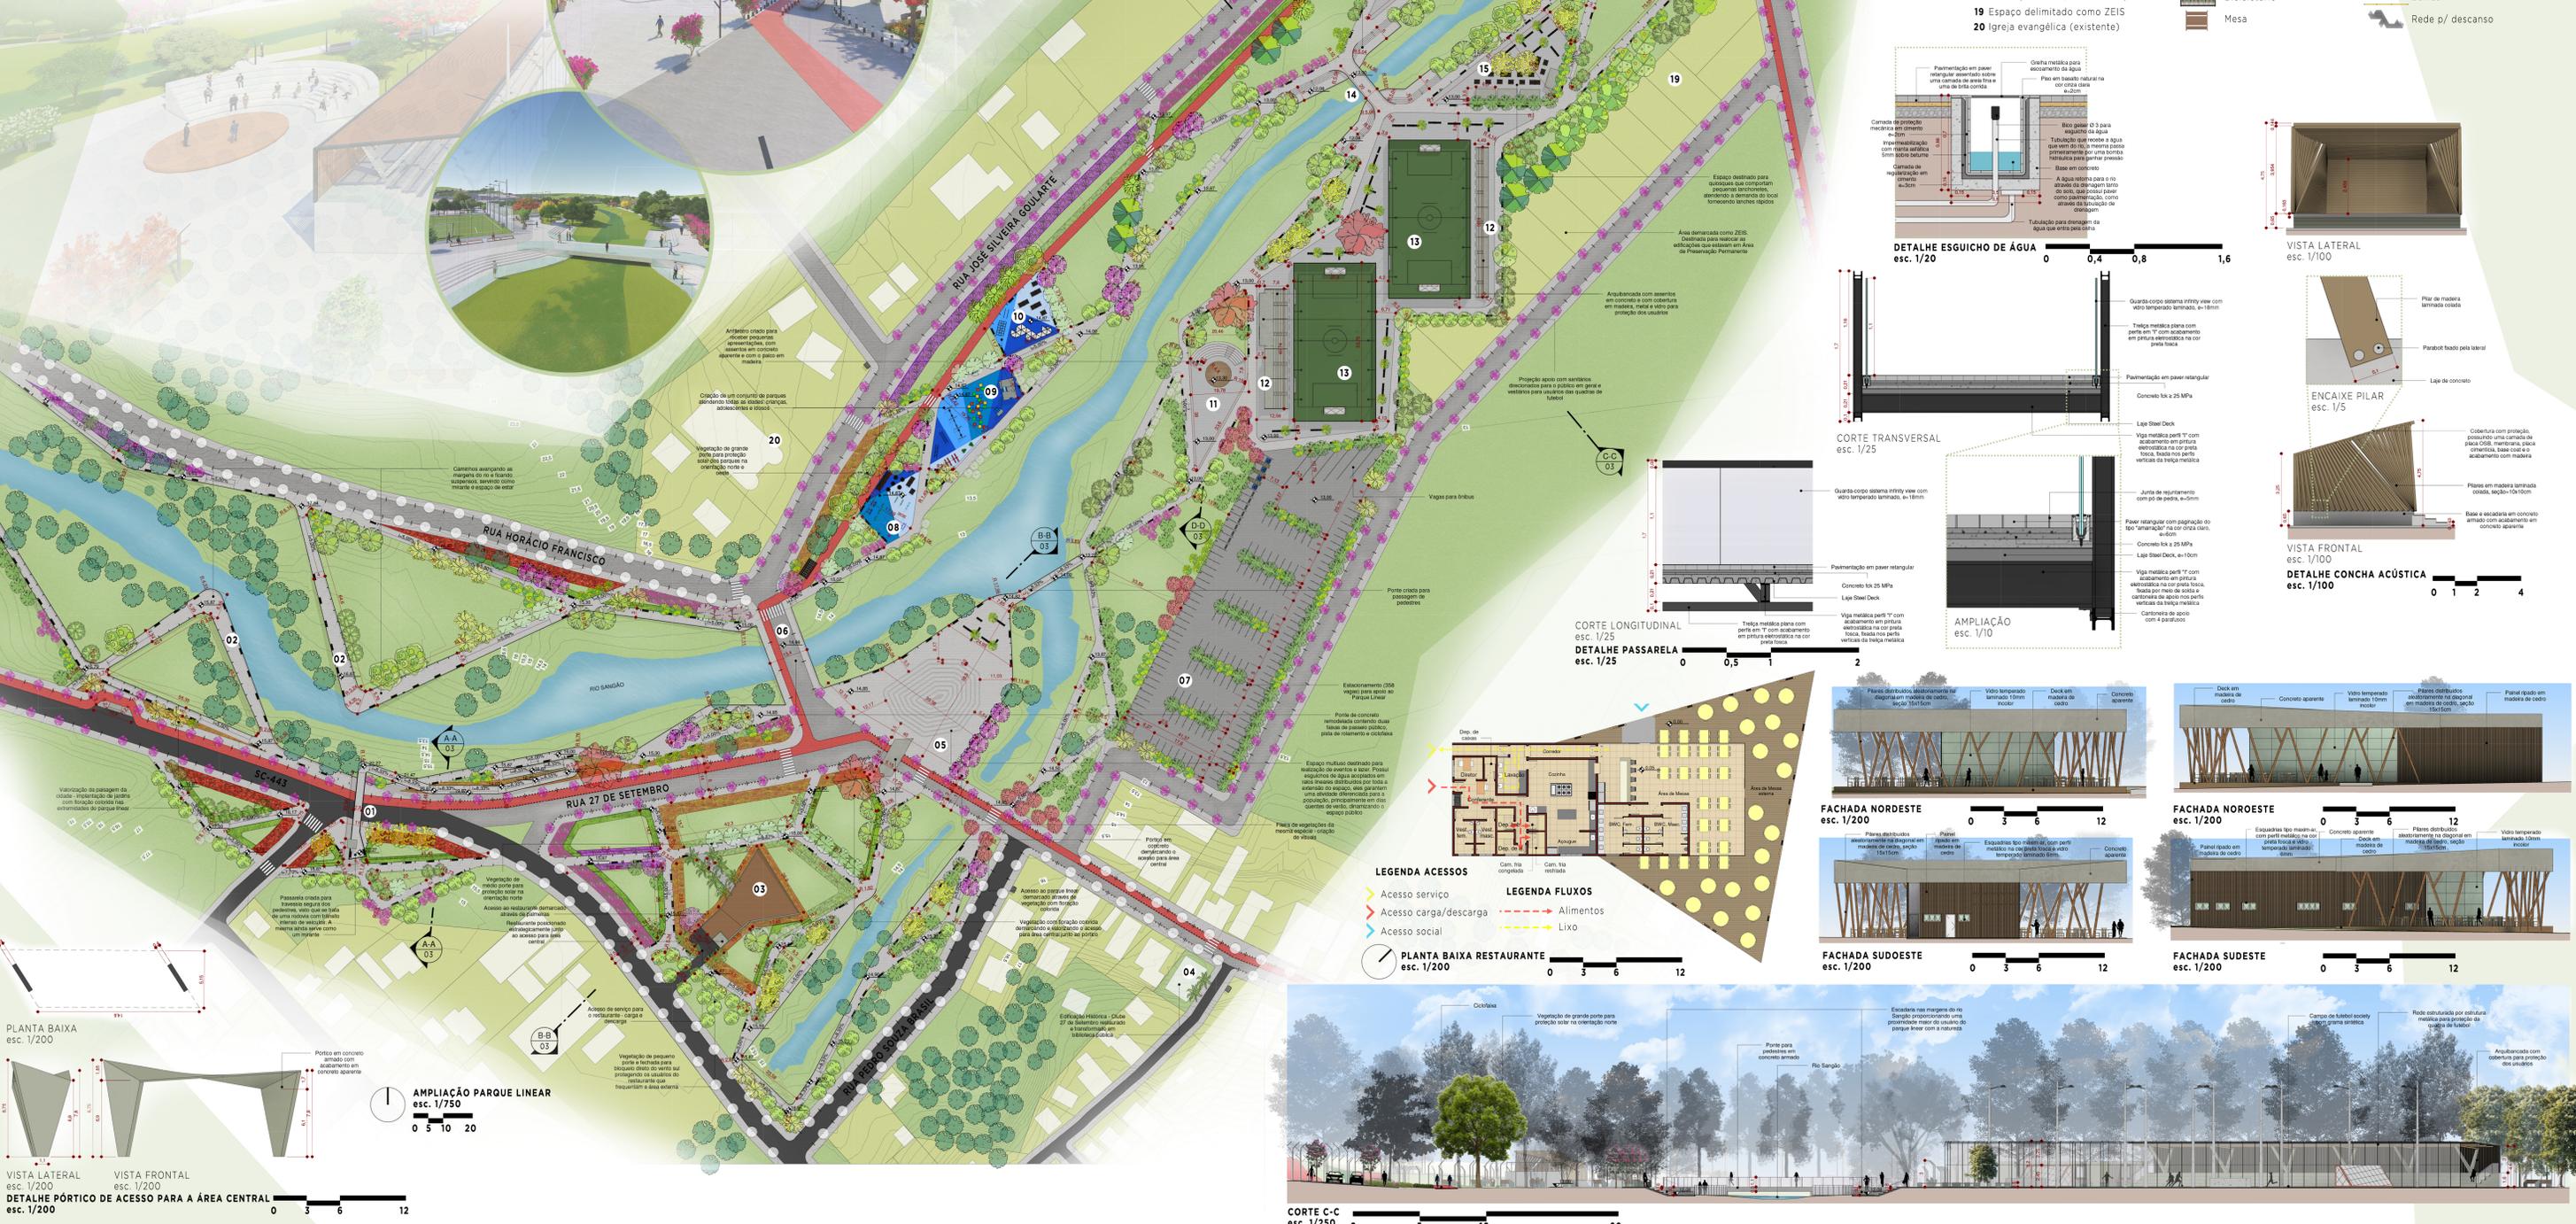
Esta área é atualmente caracterizada pelo abandono e falta de cuidado, não possuindo nenhuma atividade de recreação ou equipamento urbano. Sendo assim, por ser um espaço que abrange as margens do rio Sangão, foi proposto um parque linear com diversas atividades com gama variada, buscando difundir a vitalidade ao atrair a população local e regional, além de ser uma área com capacidade de impulsionar o crescimento do centro urbano, visto que boa parte dela está localizada paralela à via de acesso para a área central.

- ### LEGENDA
- 01 Passarela para pedestres
 - 02 Mirante suspenso
 - 03 Restaurante
 - 04 Clube 27 de Setembro (proposta de transformação em biblioteca pública)

- 05 Espaço multiuso com fonte interativa
 - 06 Ponte (existente, remodelada)
 - 07 Estacionamento (35B vagas)
 - 08 Espaço recreativo para idosos
 - 09 Playground infantil

- 10 Playground juvenil
 - 11 Anfiteatro
 - 12 Arquinbancada
 - 13 Campo de futebol society
 - 14 Ponte para pedestres
 - 15 Espaço para quiosques
 - 16 Pista de skate

- 17 Espaço com concha acústica
 - 18 Ponte (existente, remodelada)
 - 19 Espaço delimitado como ZEIS
 - 20 Igreja evangélica (existente)
- ### LEGENDA DE MOBILIÁRIOS
